BMW E60 - Scheinwerfer Betauung | HELLA

Scheinwerfer Betauung

Wassereintritt in den Scheinwerfer

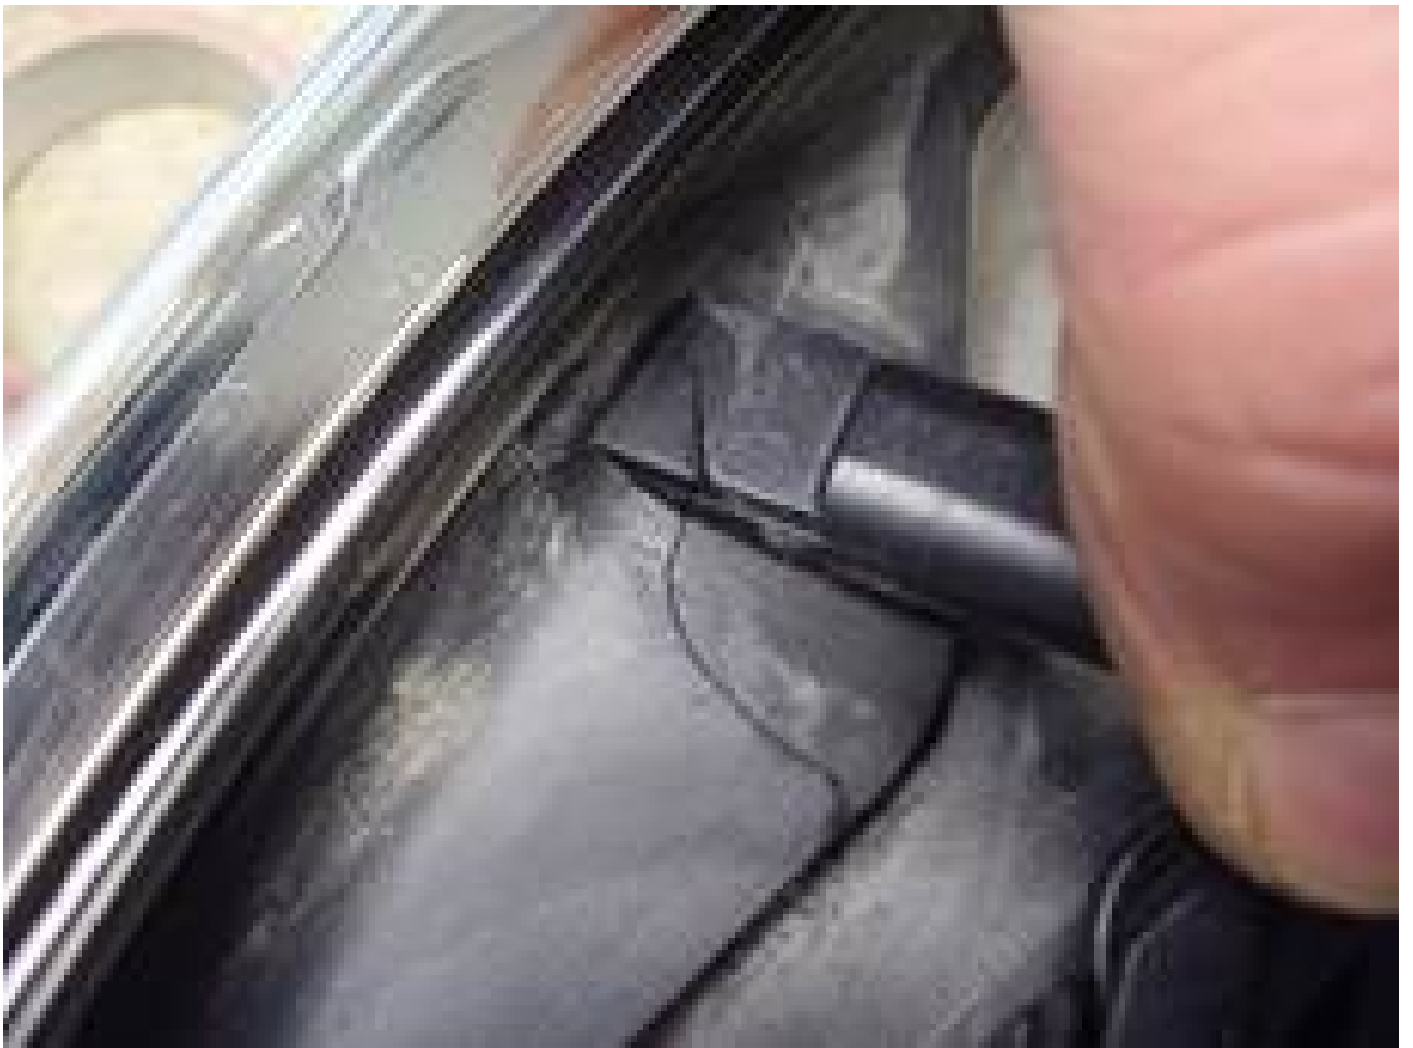
Bild1

Wird eine starke Betauung oder in bestimmten Fällen erhöhter Wassereintritt im Scheinwerfer festgestellt, kann dies durch einen Riss im Gehäuse der SML (Seitenmarkierungsleuchte) verursacht werden (Bild 1).

Das Gehäuse der SML ist beschädigt.

Die Rissbildung kann durch negative mechanische Beanspruchung entstehen. Zum Beispiel, wenn durch Gegenstände oder Werkzeuge in diesem Bereich Druckkräfte auftreten: (Schließen der Motorhaube wenn Werkzeuge/ Gegenstände vorher nicht entfernt wurden).

- Falsche Einstellung der Motorhaube.

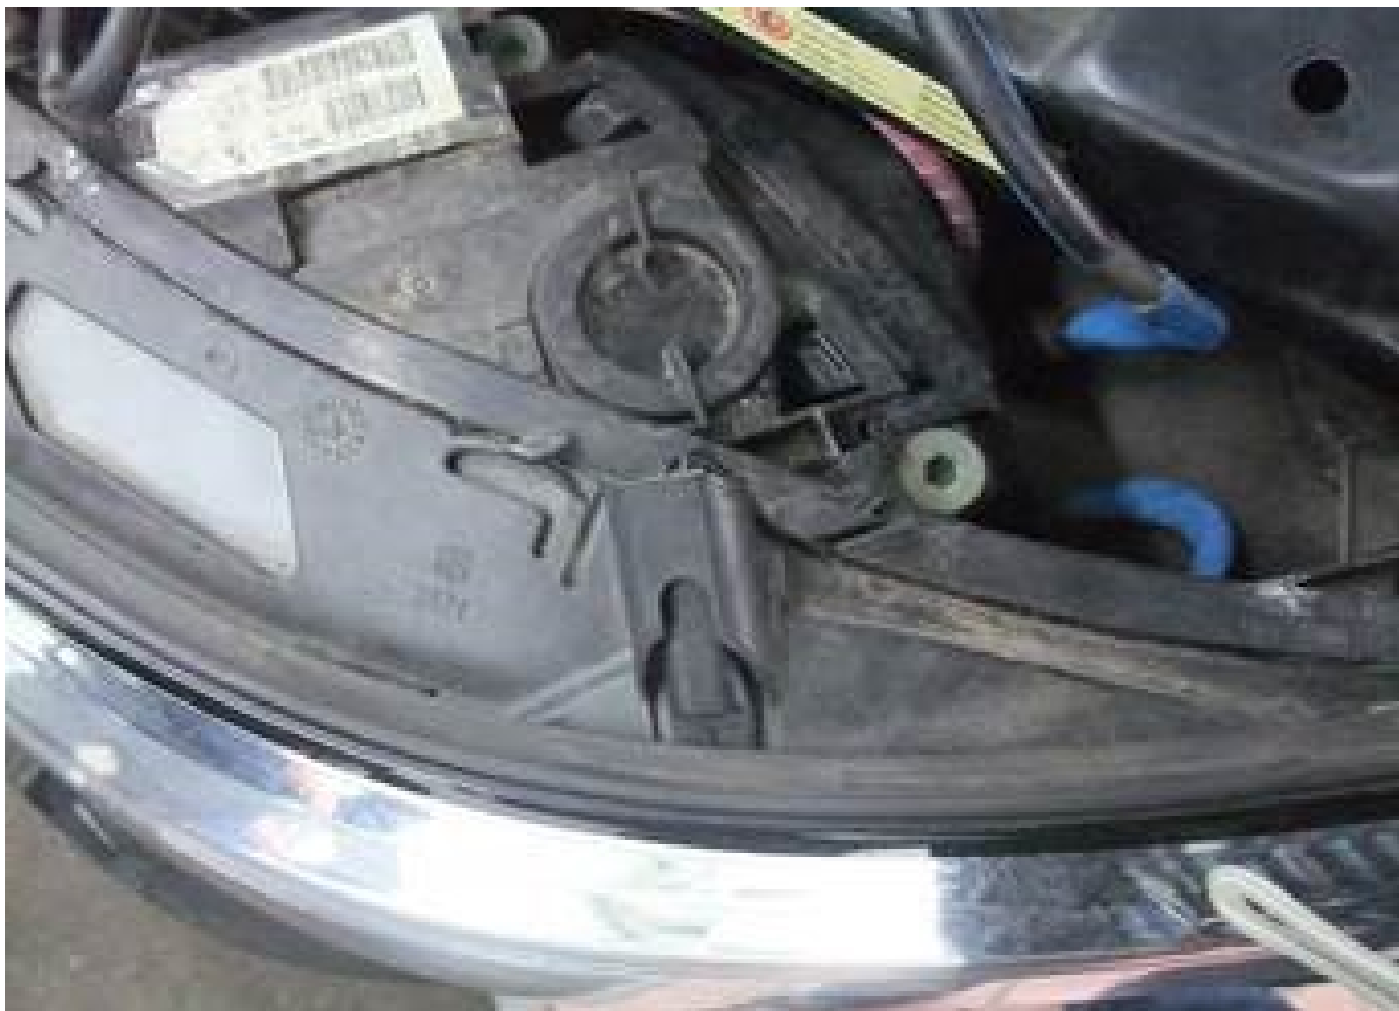
Scheinwerfer Draufsicht (Bild 2)

Die SML ist teilweise durch die CW-Dichtung verdeckt.
