Citroen C3 Pluriel - Wassereintritt Heckleuchte | HELLA

C3 Pluriel (HB)

Wassereintritt Heckleuchte

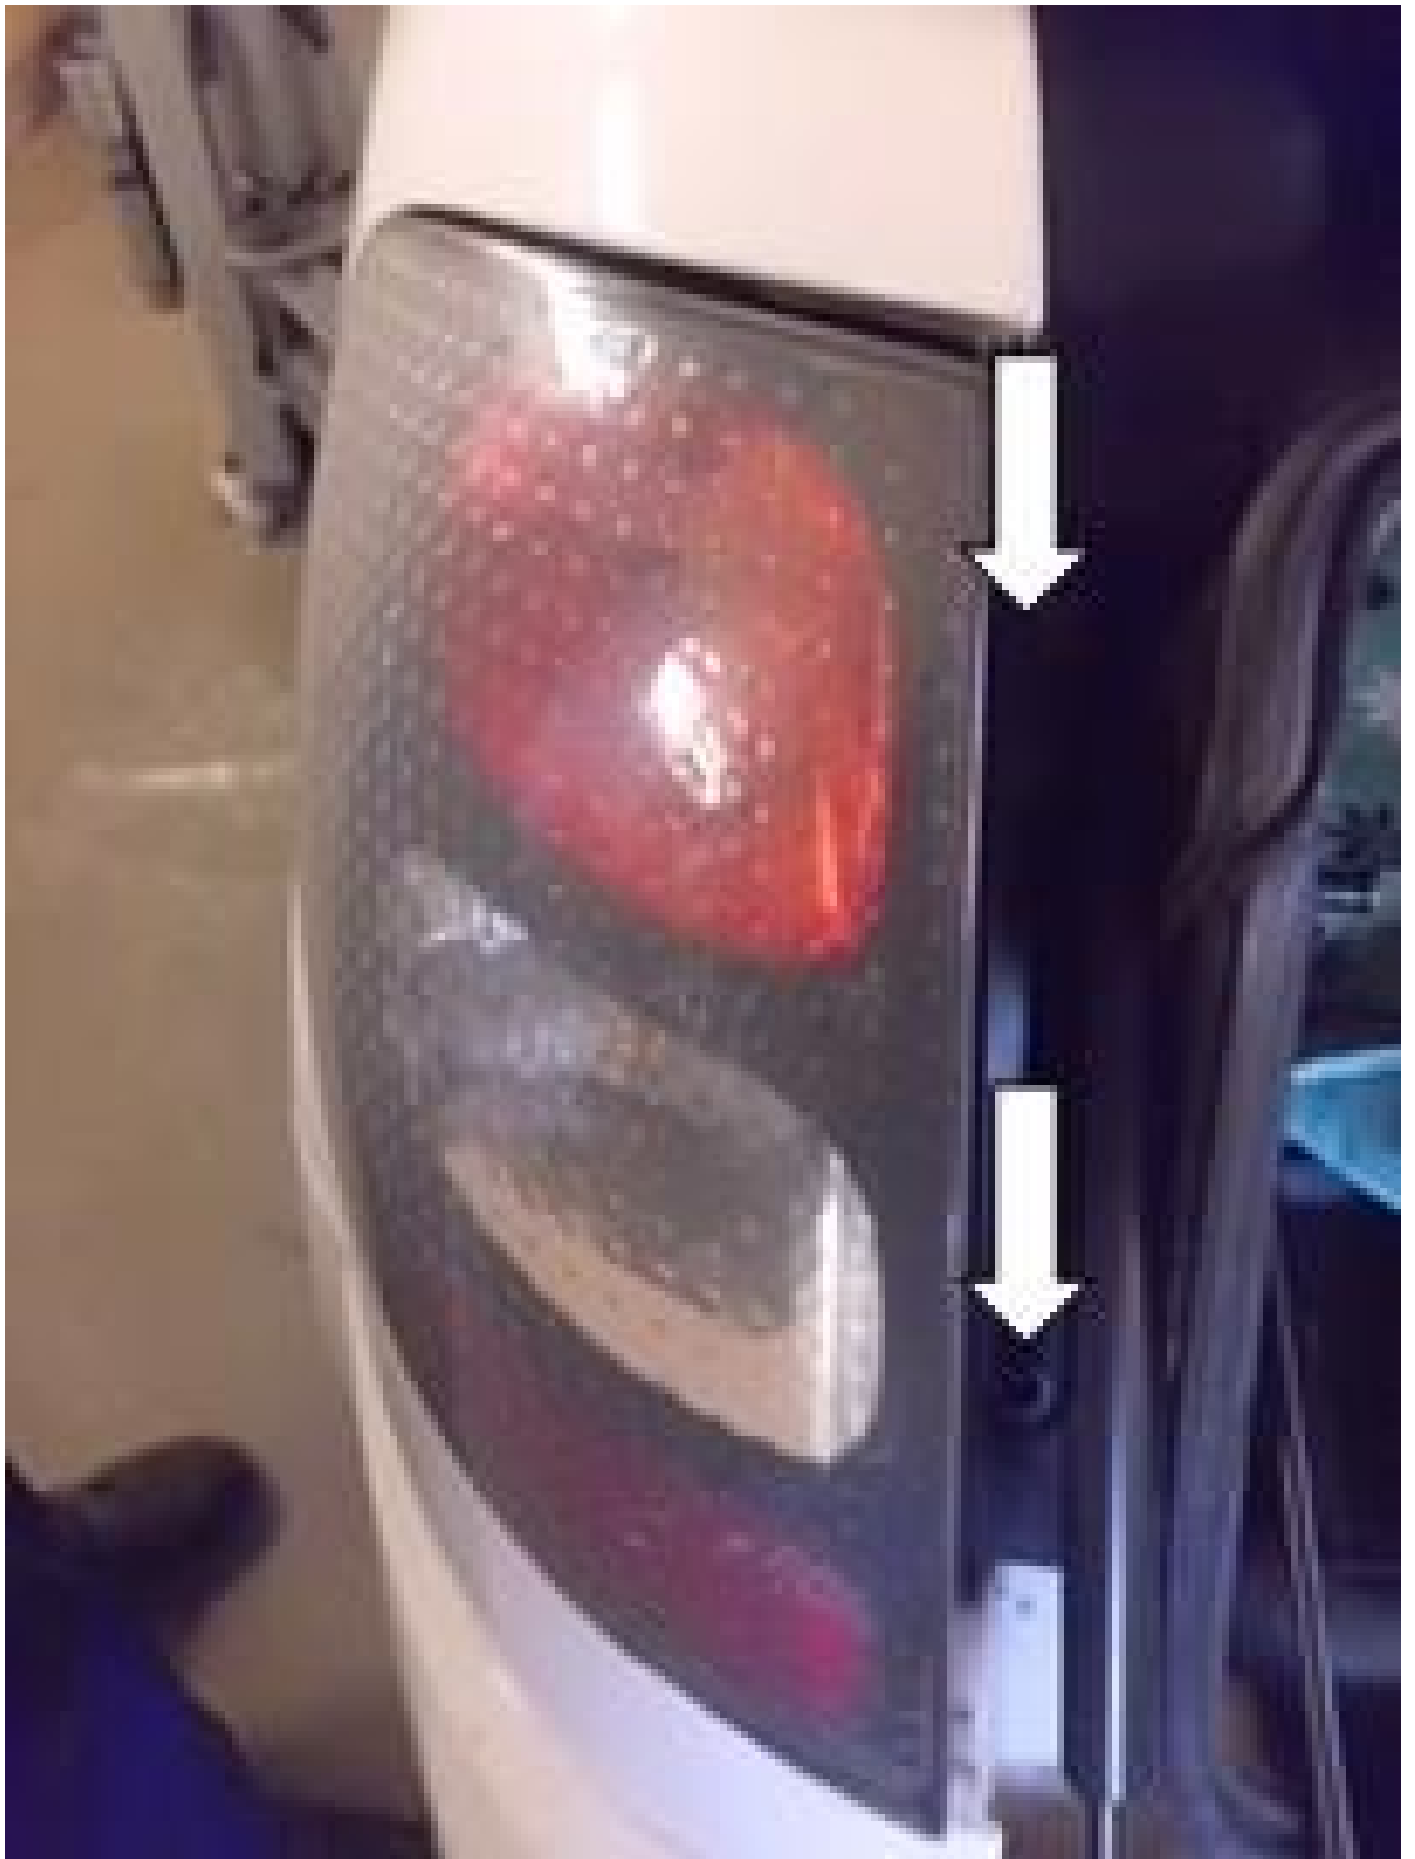
Für eine nähere Begutachtung muss zunächst die Rückleuchte ausgebaut werden. Hierzu sind die beiden Schrauben zu entfernen (Bild 2).

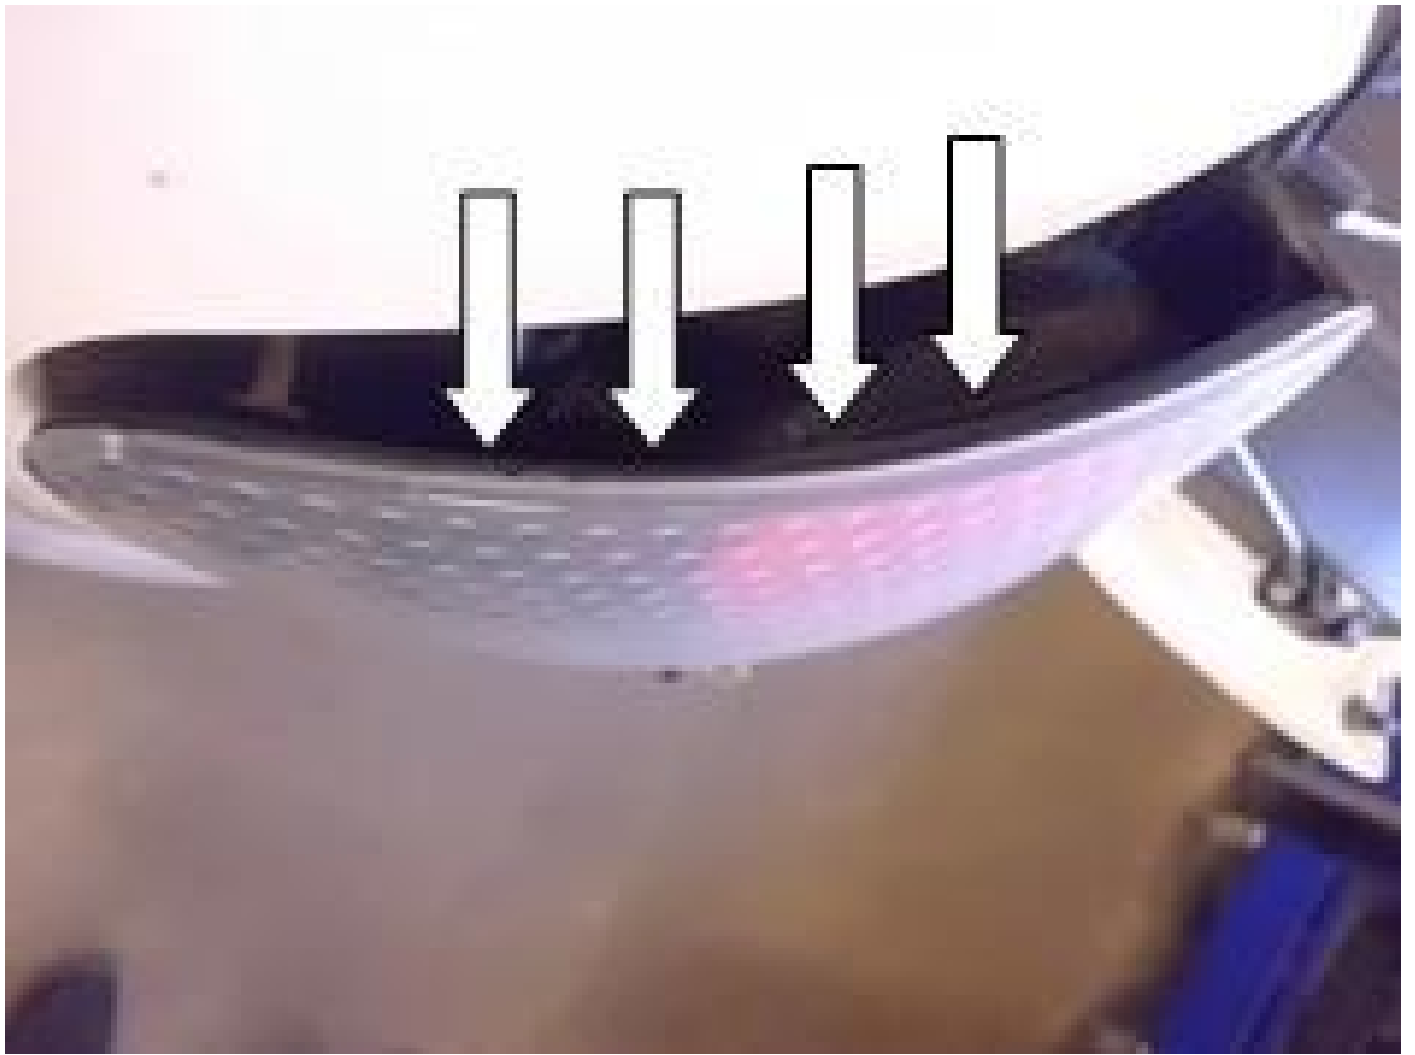
Bild 5

In den meisten Fällen ist eine defekte Schweißnaht des Kunststoffes (oberhalb der Leuchte) für den Eintritt von Wasser verantwortlich (Bild 5).
