Audi TT - Kondenswasser im Scheinwerfer | HELLA

Audi TT

Bj.: 2006 - 2014

Kondenswasser im Scheinwerfer

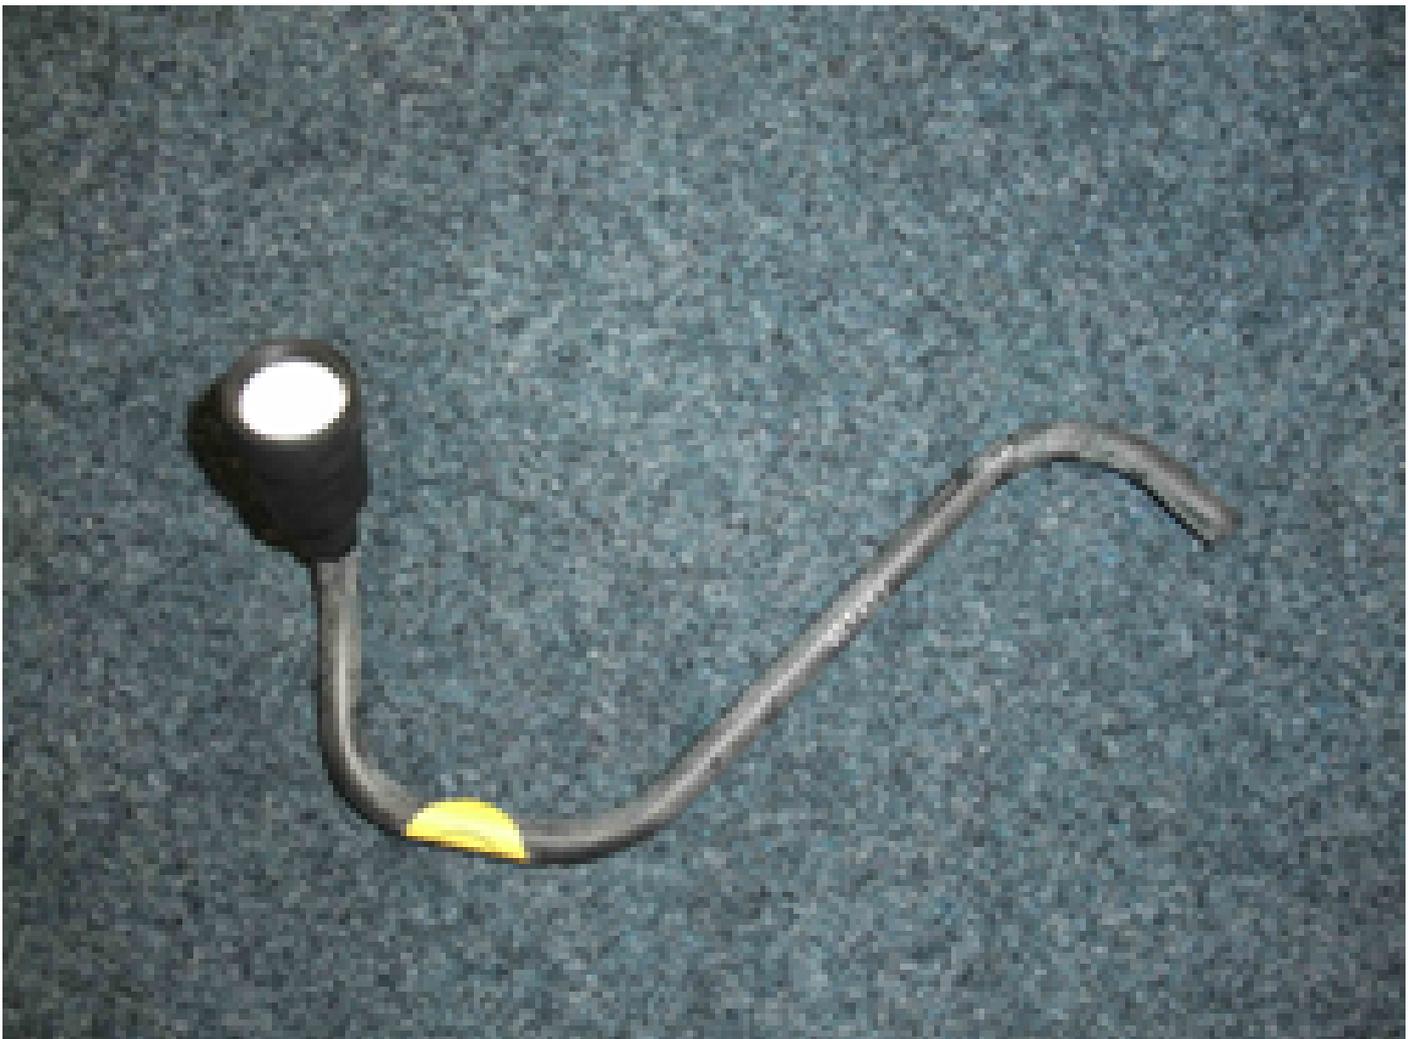
Abb.1

Wird bei den o.g. Fahrzeugen eine starke Kondenswasserbildung in den Scheinwerfern bemängelt, kann die Ursache durch Wassereintritt durch den Belüftungsschlauch sein.

Der Fahrzeughersteller bietet hierzu einen geänderten Schlauch (Abb.1/ Abb.2) an wodurch die starke Betauung reduziert werden soll. Zusätzlich ist durch dessen Form die Einbaulage bereits vordefiniert.

Links: 8J0 941 717 B
