BMW 2er Active Tourer - Summendes Geräusch bei ausgeschalteter Klimaanlage

Datenblatt	
Hersteller	BMW
Fahrzeugmodell	2er Active Tourer (F45)
Motor	Alle
Baujahr	2018 - 2021
Symptom	Summende Geräusche

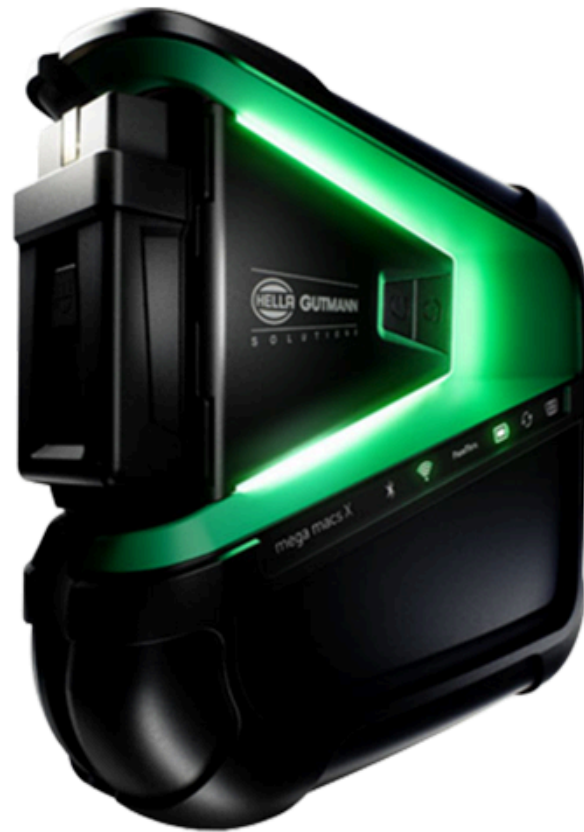
Bei o.g. Fahrzeugen können bei ausgeschalteter Klimaanlage summende Geräusche aus dem Motorraum wahrgenommen werden. Diese treten insbesondere dann auf, wenn der Motor im Leerlauf läuft.

Ursache hierfür kann eine zu niedrige / fehlerhafte Spannungsversorgung am Kompressor oder ein interner Defekt des Kompressors sein.

Um Abhilfe zu schaffen bzw. die Ursache zu ermitteln empfiehlt es sich, die Verkabelung am Kompressor hinsichtlich Korrosion, Eintritt von Feuchtigkeit, losen Anschlüssen, festen Sitz und Beschädigungen zu prüfen.

Darüber hinaus sollte mit Hilfe eines [Diagnose-Gerätes](#) (z.B. [Hella Gutmann mega macs X](#)) der Fehlerspeicher ausgelesen und die Messwertblöcke überprüft werden. Werden in diesem Bereich keine Fehler lokalisiert liegt die Vermutung nahe, dass der Kompressor selbst die Ursache für die Geräuschbildung darstellt. Dann schafft letztendlich nur der Austausch des Kompressors Abhilfe.
