BMW 3er Gran Turismo - Heulgeräusche im Bereich des Fahrzeugunterboden

Datenblatt	
Hersteller	BMW
Fahrzeugmodell	3er Gran Turismo
Typ	F34
Baujahr	ab 2013
Symptom	Heulgeräusche im Bereich des Fahrzeugunterboden, ab Fahrgeschwindigkeit von 90 km/h.

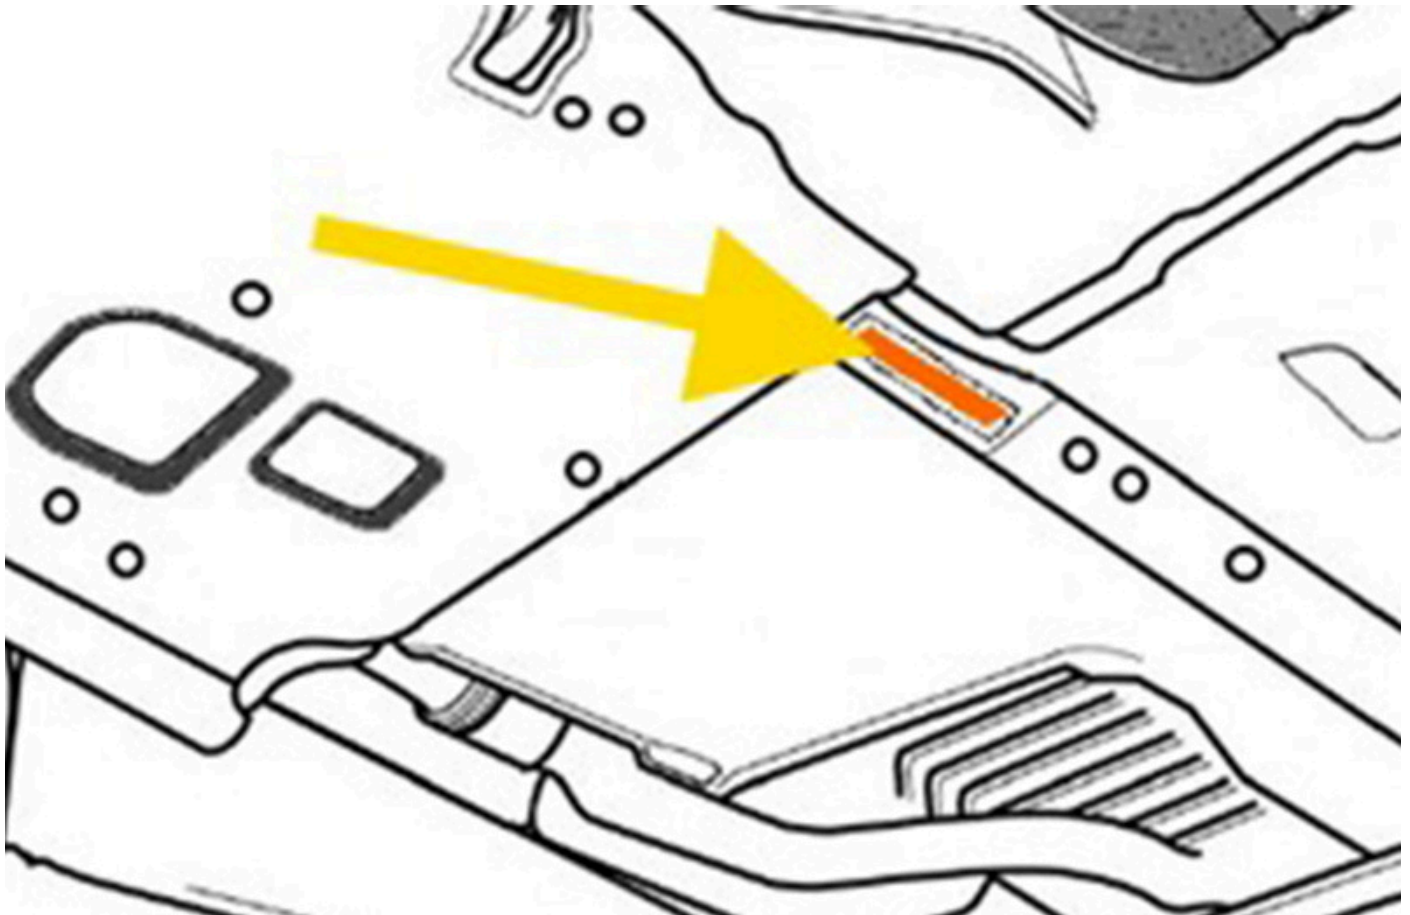
Wird oben genannte Problematik festgestellt, kann eine mögliche Ursache dafür ein zu großes Spaltmaß am Übergang zwischen vorderer und mittlerer Unterboden-Abdeckung sein.

- Zunächst die mittlere Unterboden-Schutzabdeckung demontieren.
- Den im Bild markierten Bereich gründlich Reinigen und die Schaumstoffunterlage OE Nr. 16111181918 nach Fahrzeughersteller Angaben montieren.
- Die mittlere Unterboden-Schutzabdeckung wieder montieren.

<p>Den im Bild markierten Bereich gründlich Reinigen und die Schaumstoffunterlage OE Nr. 16111181918 nach Fahrzeughersteller Angaben montieren.</p>
