BMW G31 520d - Fehlfunktion Instrumentenkombination

Datenblatt	
Hersteller	BMW
Fahrzeugmodell	G31
Motor	520d
Baujahr	Ab 2007
Symptom	Fehlfunktion Instrumentenkombination

Fehlerhafte Darstellung im Kombiinstrument

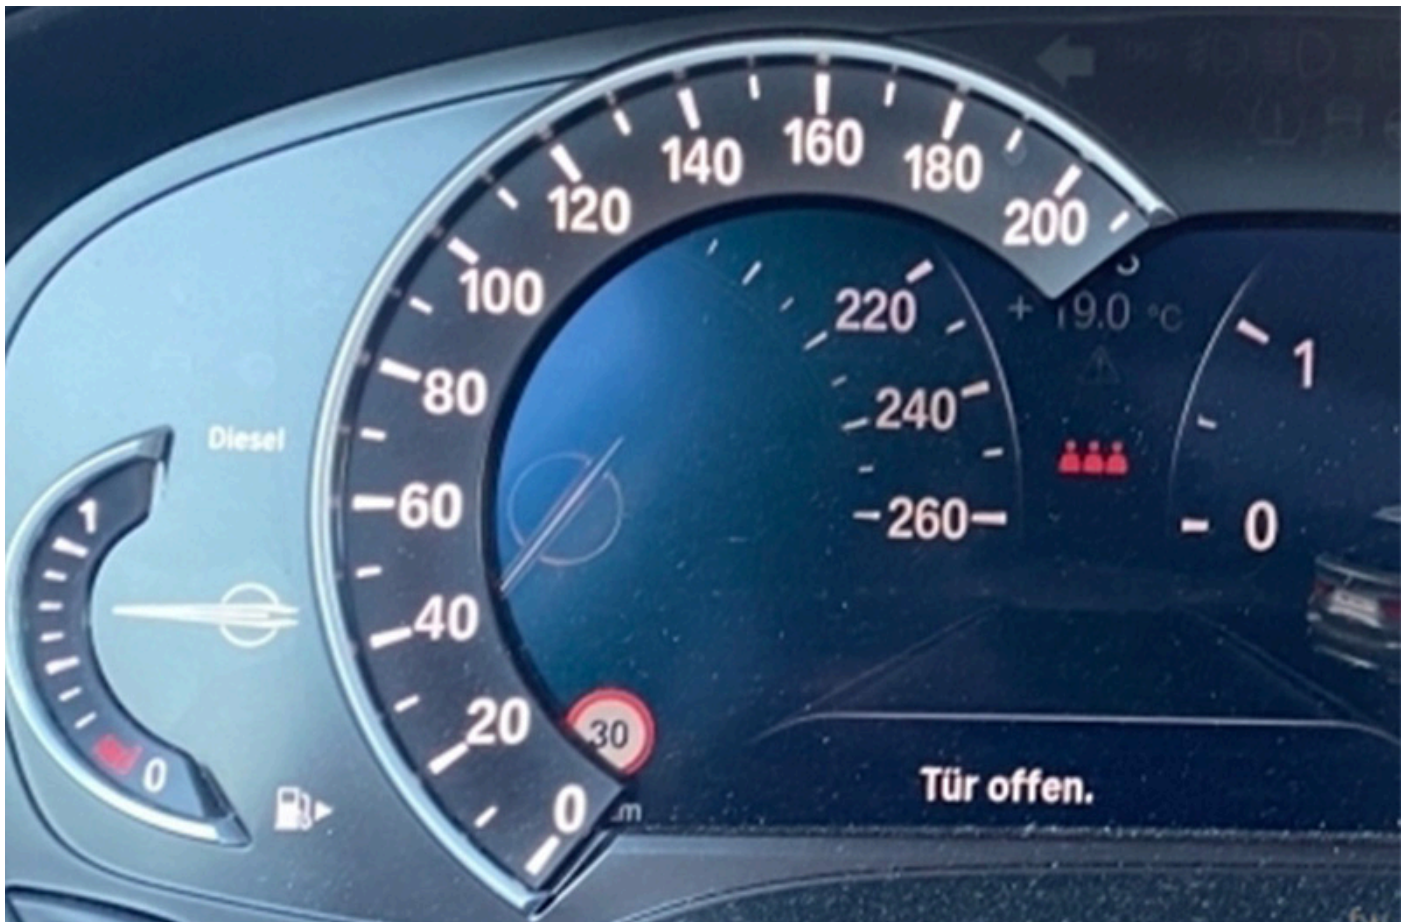
Bei oben genannten Fahrzeugmodellen kann es vorkommen, dass die Darstellung der Instrumentenkombination versetzt ist. Dieser Mangel tritt nach längerer Standzeit des Fahrzeugs auf und kann nach Zündung aus/einschalten vorerst wieder behoben sein. Dieser Mangel kann sich in unregelmäßigen Abständen wiederholen.

Sollte oben genannter Fehler vorliegen, kann dies im Zusammenhang mit einem Softwarefehler in der Instrumentenkombination stehen. Ein Firmwareupdate der Instrumentenelektronik kann hier Abhilfe schaffen. In diesem Fall ist der Softwarestand zu prüfen und gegebenenfalls zu aktualisieren. Eine Software-Aktualisierung kann zum Beispiel über Hella-Gutmann [macsRemote Services](#) oder einem PassThru-fähigen Diagnosegerät der [mega macs-Serie](#) erfolgen. Des Weiteren ist ein registrierter Zugang zum Online-Portal des Fahrzeugherstellers erforderlich.
