Citroen C3 Pluriel - Wassereintritt Heckleuchte | HELLA

Citroen

C3 Pluriel (HB)

Wassereintritt Heckleuchte

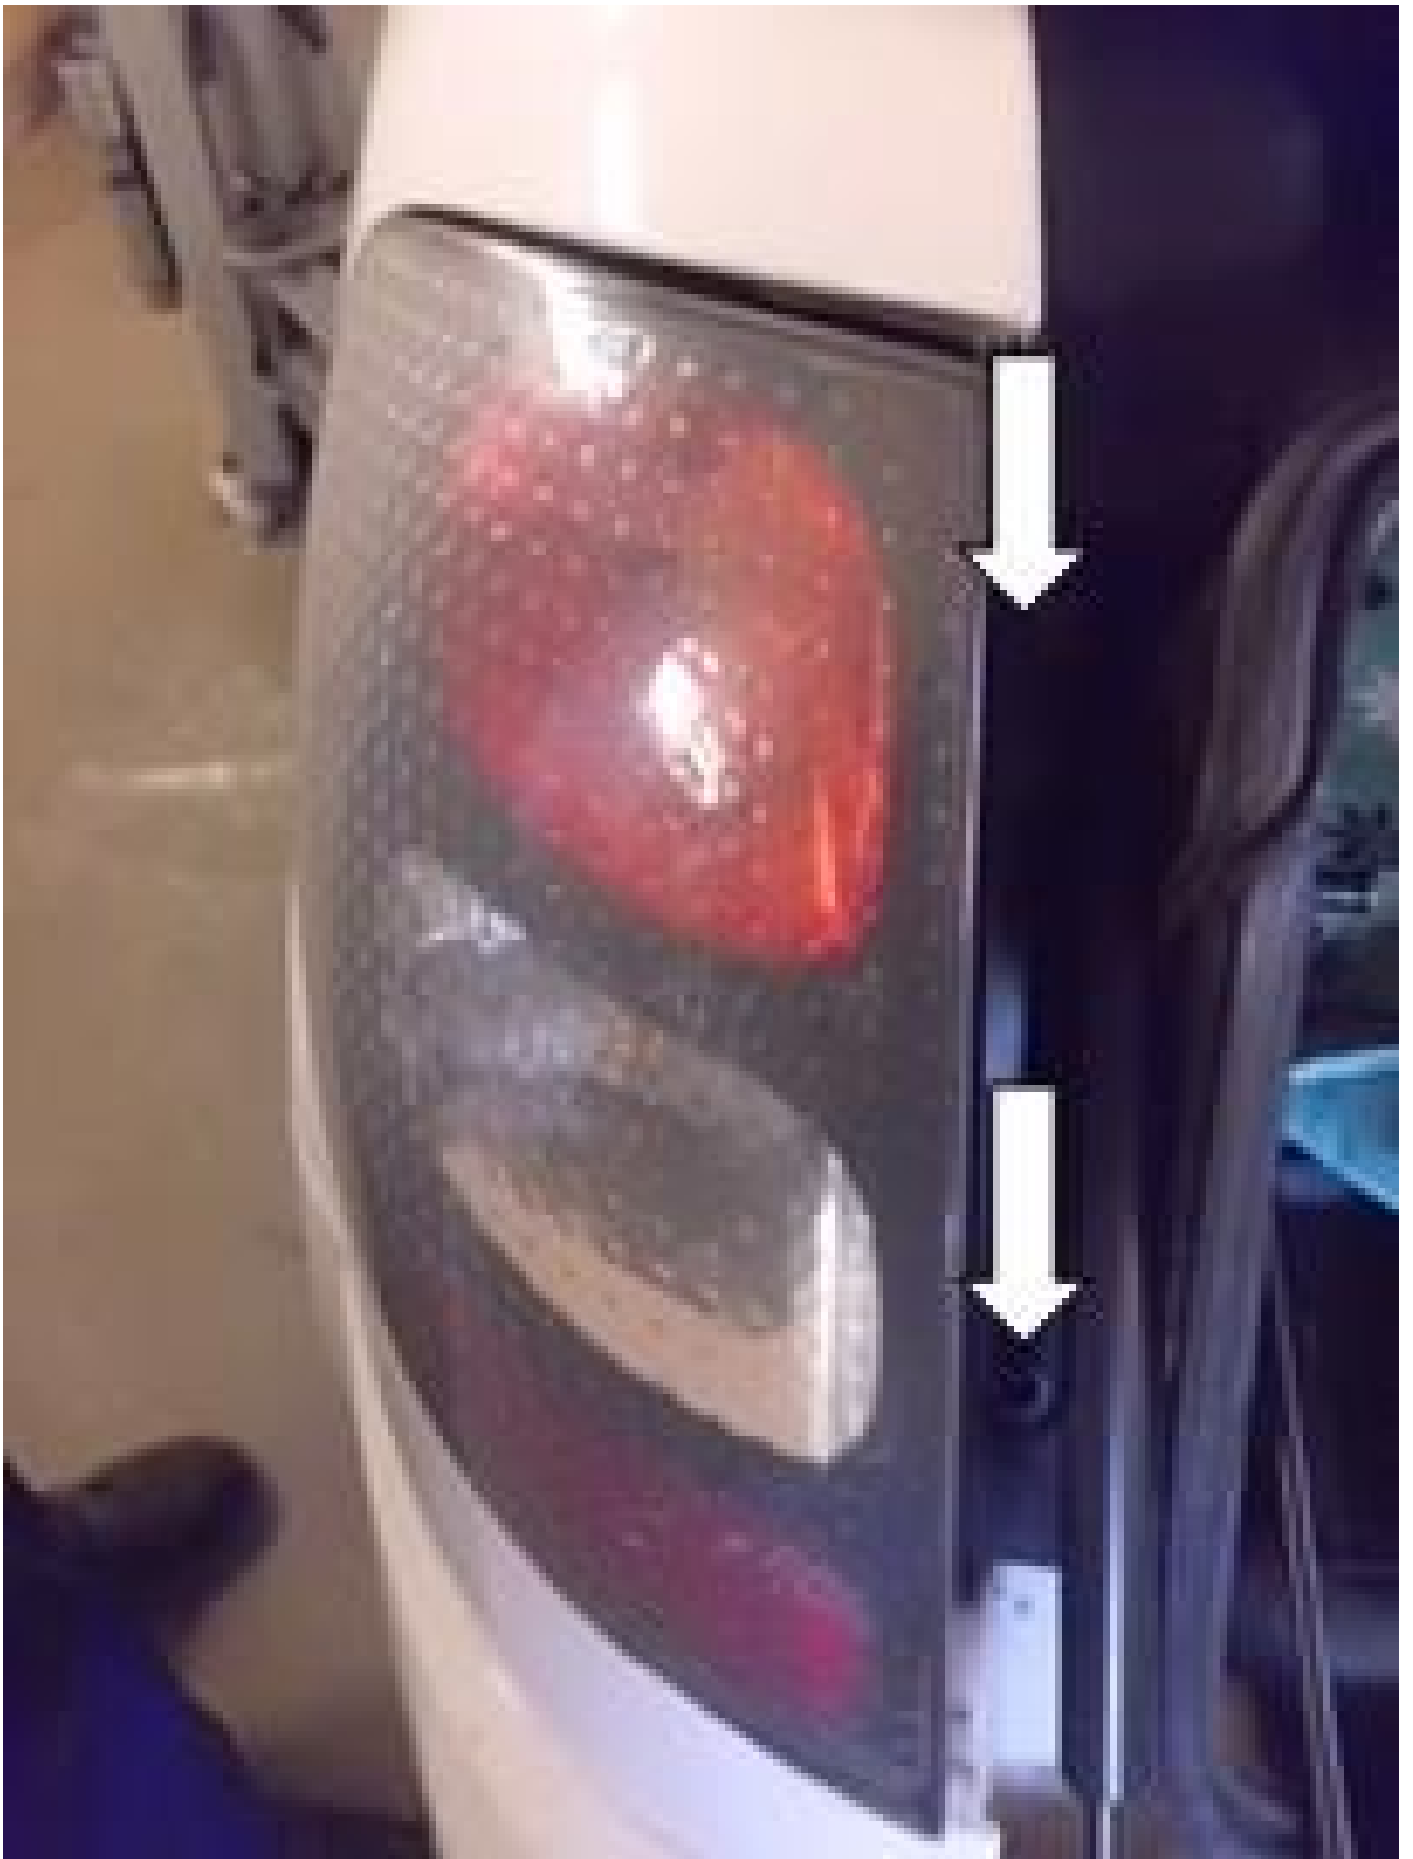
Für eine nähere Begutachtung muss zunächst die Rückleuchte ausgebaut werden. Hierzu sind die beiden Schrauben zu entfernen (Bild 2).
