KIA Niro - Fehlermeldung im Kombiinstrument

Datenblatt	
Hersteller	KIA
Fahrzeugmodell	Niro
Baujahr	08/2017 – 01/2018
Symptom	Fehlermeldung im Kombiinstrument

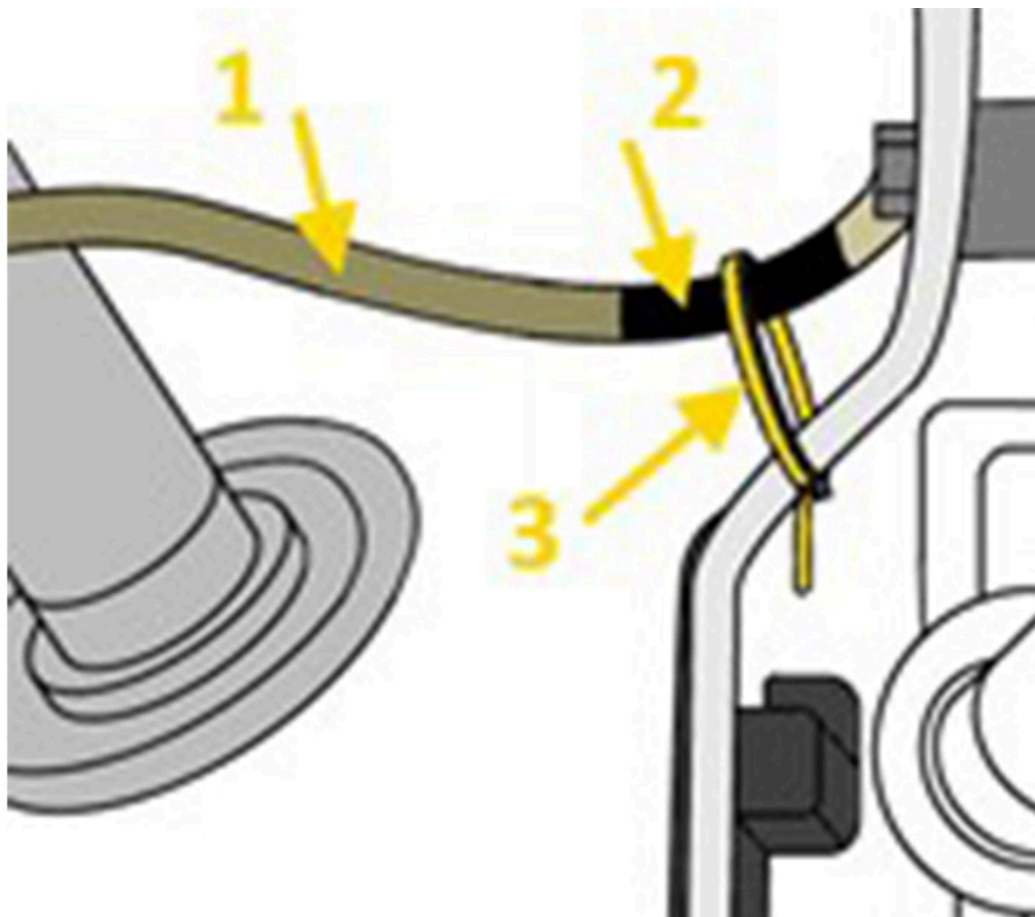
In diesem Reparaturfall bemängelt der Kunde, diverse Fehlermeldungen im Kombiinstrument. Ursache für die oben genannte Problematik ist eine beschädigte elektrische Leitung (scheuert an der Lenksäule).

- elektrische Leitung auf Beschädigungen prüfen und ggf. instand setzen bzw. erneuern
- elektrische Leitung (Pos.1) mit Klebeband umwickeln. (Pos.2)
- Kabelbinder einbauen und die elektrische Leitung fixieren. (Pos.3)
