Mazda 3 - Kälteleistung nimmt während der Fahrt ab | HELLA

Mazda 3

Kälteleistung nimmt während der Fahrt ab

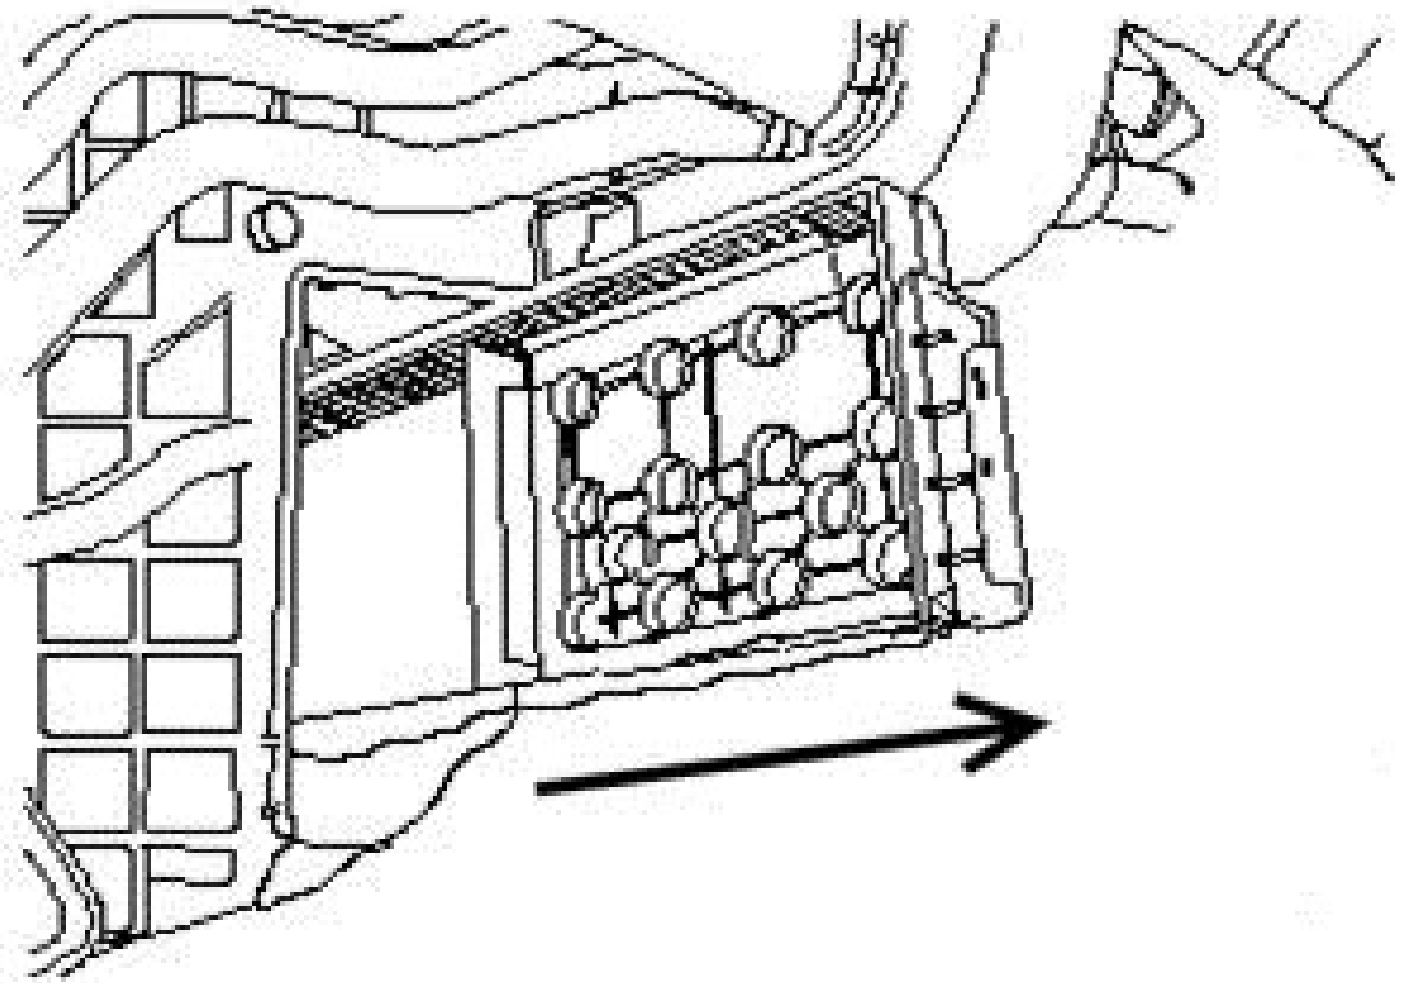
Abbildung 1

Bei den o.g. Fahrzeugen kann während einer längeren Fahrt (Klimaanlage auf höchster Stufe) die Kälteleistung der Klimaanlage nachlassen. Ursache hierfür kann das Zufrieren des Klimaverdampfers sein.

Als mögliche Fehlerquellen sind der Verdampfer Temperatursensor sowie auch eine ungleiche Luftverteilung über den Verdampfer in Betracht zu ziehen.

- Entnehmen Sie nun den oberen und unteren Filter der Klimaanlage
- Setzen Sie die neuen Filter mit Diffusionsplatte ein (Abbildung 1) und achten Sie hierbei darauf, dass die Pfeile am Filter in Richtung Fond zeigen (Abbildung 2). Setzen Sie die Abdeckung des Verdampferkastens wieder ein
- Verbinden Sie den kurzen Kabelbaum inklusive Widerstand mit dem Stecker. Verbinden Sie anschließend beide mit dem Verdampfer Temperatursensor
