Mercedes 211, 219 und 230 - Meldung im Kombiinstrument | HELLA

Mercedes Benz

Modellreihe 211, 219 und 230

Sensotronic Brake Control (SBC)

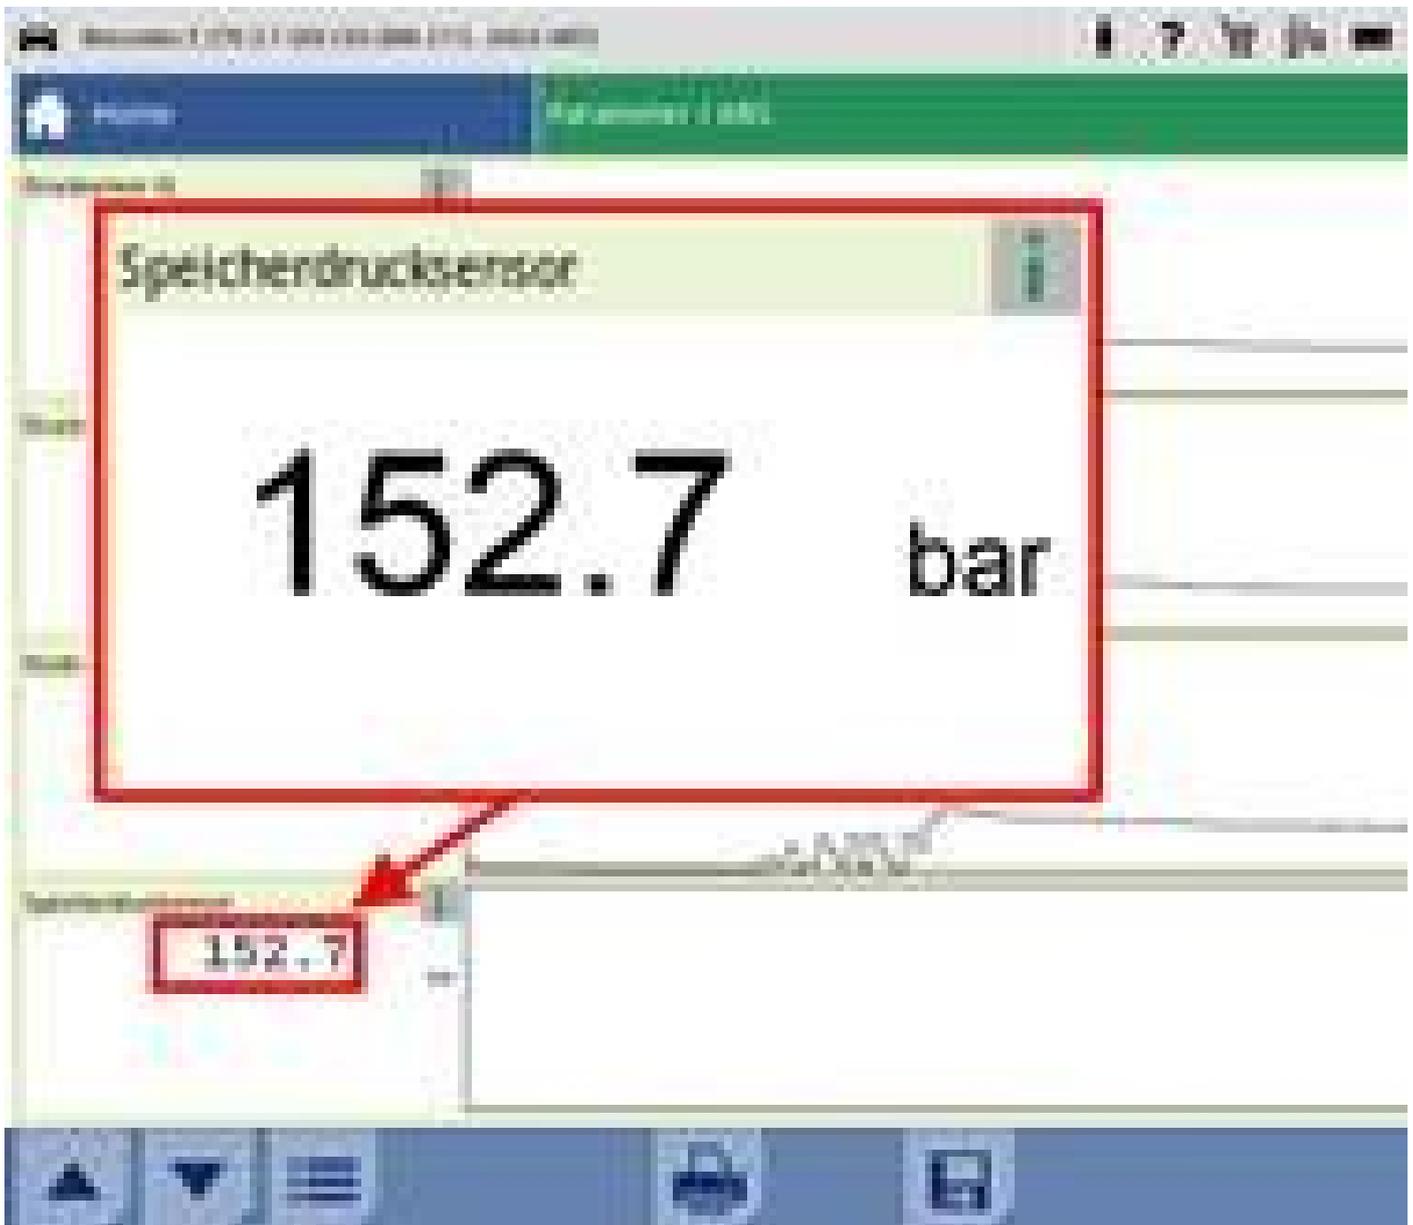
Wenn oben aufgeführte Fehlermeldung nach einer längeren Standzeit des Fahrzeuges im Display angezeigt wird, kann eine mögliche Ursache dafür eine innere Undichtigkeit in der SBC-Hydraulikeinheit sein. Zusätzlich kann noch ein erhöhtes Anlaufen der SBC-Pumpe ohne Betätigung der Bremse auftreten.

- Diagnosegerät anschließen
 - Motor starten
 - Durch mehrmaliges Betätigen des Bremspedals den Druck im Druckspeicher erhöhen
 - Istwerte/Parameter auslesen (Bild)
-
- Druckspeicher ca. 150 bar
 - Druckspeicher ca. 150 bar
 - Druckspeicher ca. 150 bar

Ist der Druckabfall innerhalb der 60 Minuten größer als 7 bar muss die SBC-Hydraulikeinheit erneuert werden.
