Mercedes-Benz A-Klasse - Heckleuchte mit verminderter Leuchtkraft | HELLA

Mercedes-Benz

A-Klasse

Heckleuchte mit verminderter Leuchtkraft

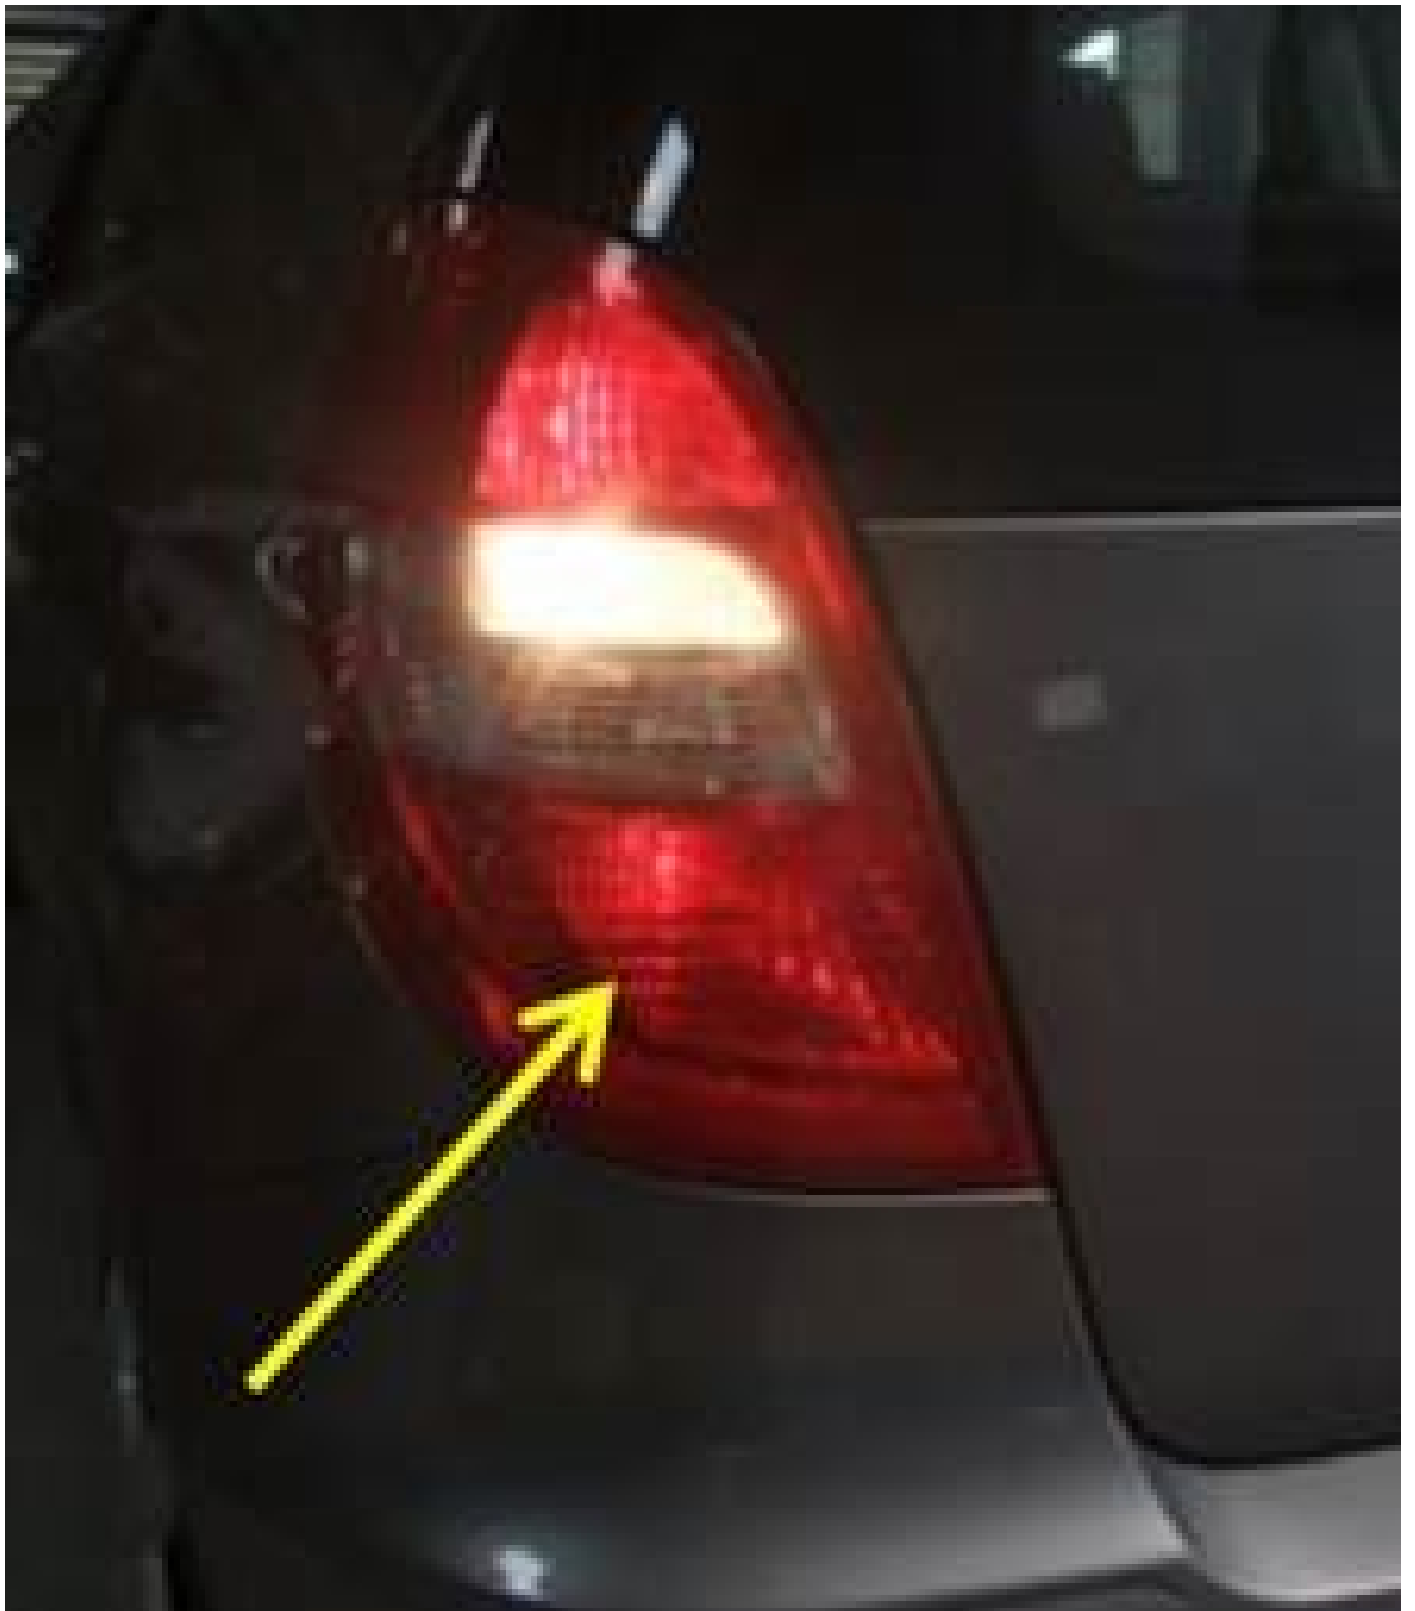
Abb.1

Wird beim o.g. Fahrzeug die genannte Problematik festgestellt, kann eine mögliche Ursache dafür ein Kontaktproblem/ verschmorter Lampenträger der Heckleuchte sein.

- vorher, mit verminderter Leuchtkraft

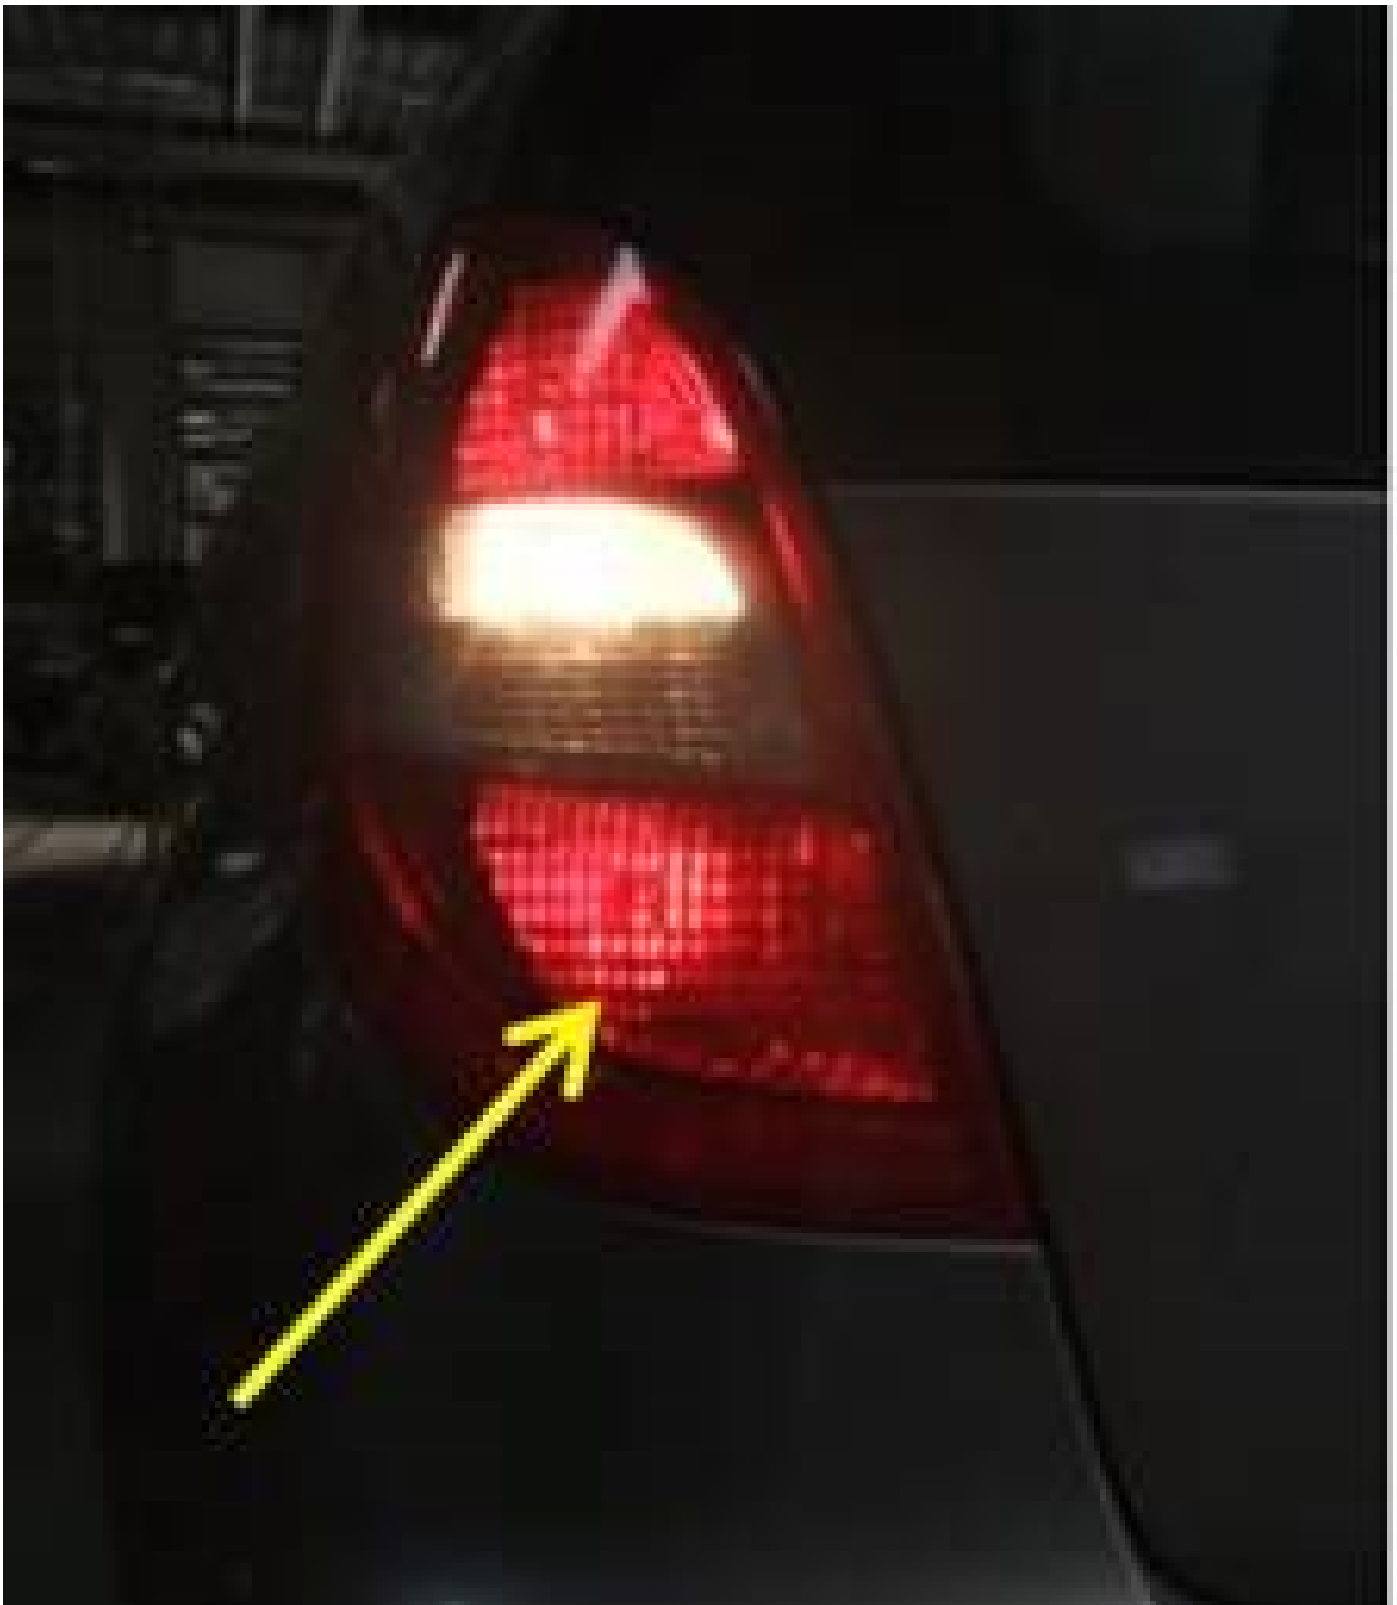
Abb.2

- i.O._nach der Instandsetzung.

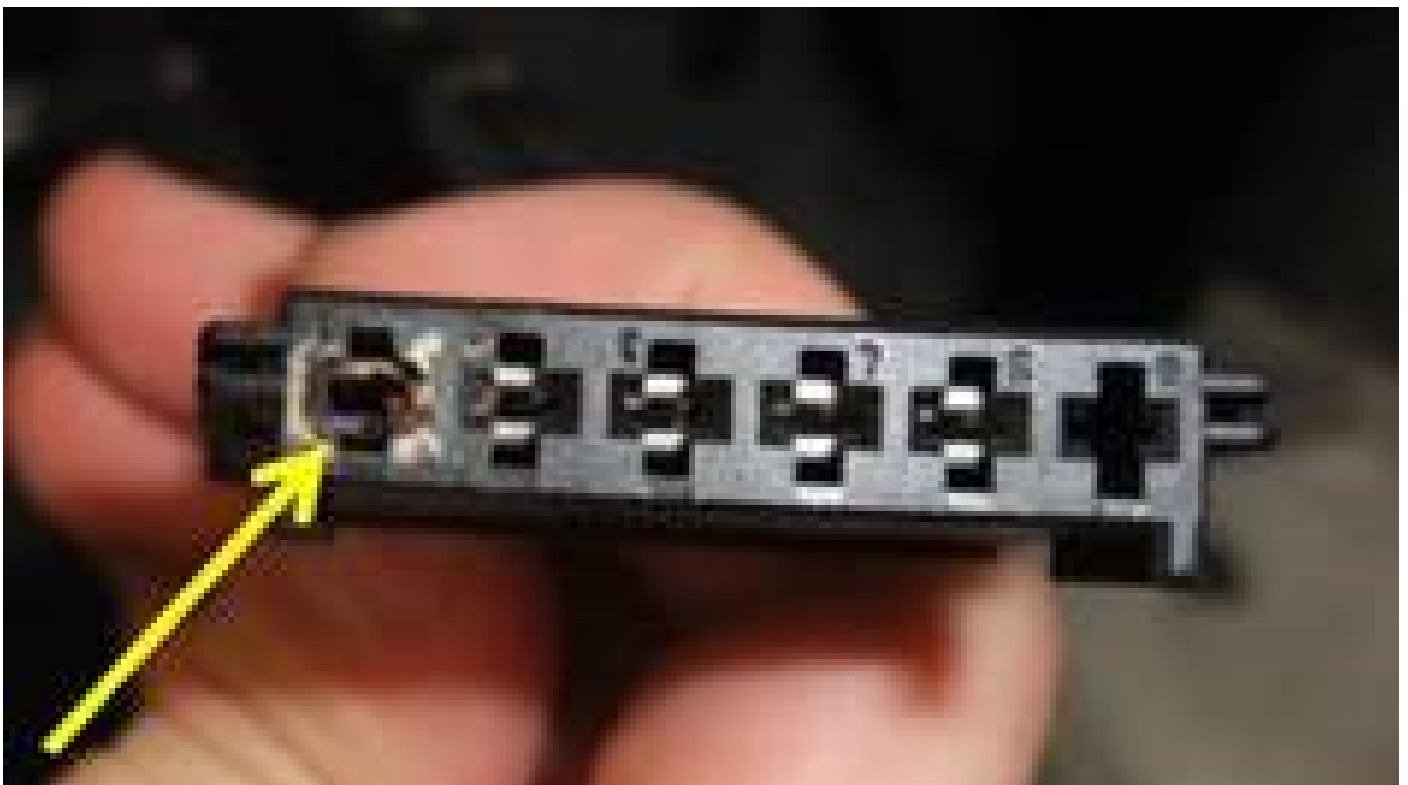
Abb.3

siehe verschmorte Steckerbuchse. (Abb.3).

- Fahrzeug Rückwandtür öffnen
- Linke und/ oder rechte Blende (C-Säule) mit Hilfe z.B. eines – Langkeils – ausklipsen.
- Deckel des linken und/ oder rechten Ablagefaches im Kofferraum öffnen.
- Verbandstasche und elektrische Luftpumpe aus dem linken Ablagefach im Kofferraum entnehmen (linke Heckleuchte)
- Rechtes Ablagefach im Kofferraum nach innen klappen (rechte Heckleuchte).
- Elektrische Steckverbindung trennen
- Prüfung der elektrischen Leitungen, Stecker; Kontakte und die Rückleuchte auf weitere Beschädigungen,

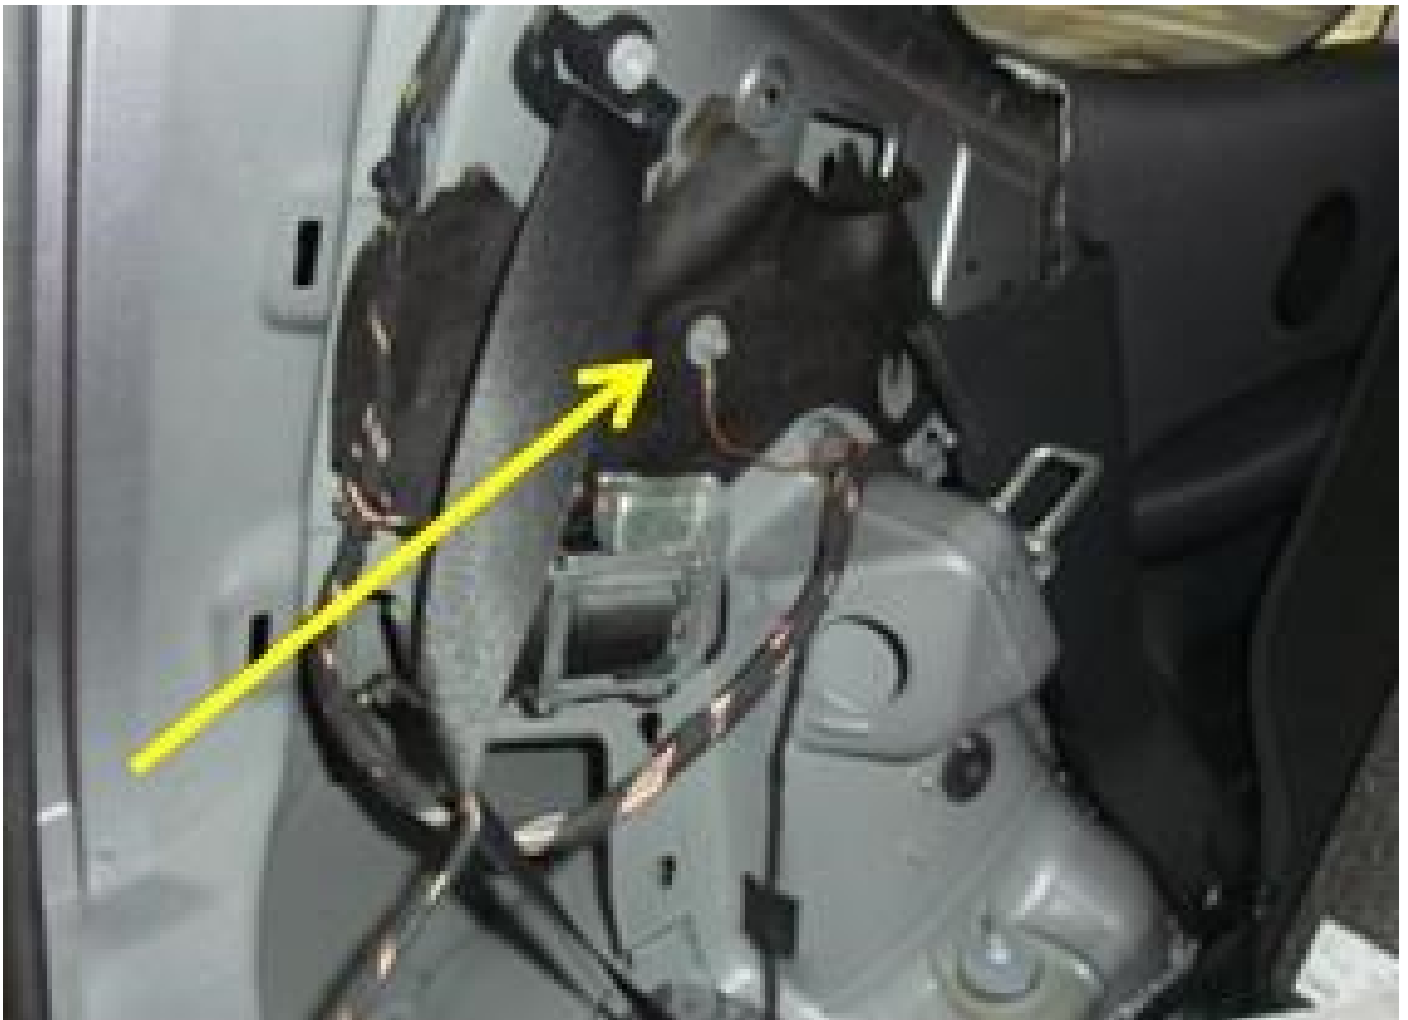
Abb.4

- Korrekte Masseanbindung prüfen; (Korrosion/ Übergangswiderstand vermeiden) siehe Abb.4.
