Mercedes C-Klasse - Aufleuchten der ABS/ESP Kontrollleuchte | HELLA

C-Klasse (W 203)

Alle Fahrzeuge ab Baujahr 02.03

Aufleuchten der ABS/ESP Kontrollleuchte

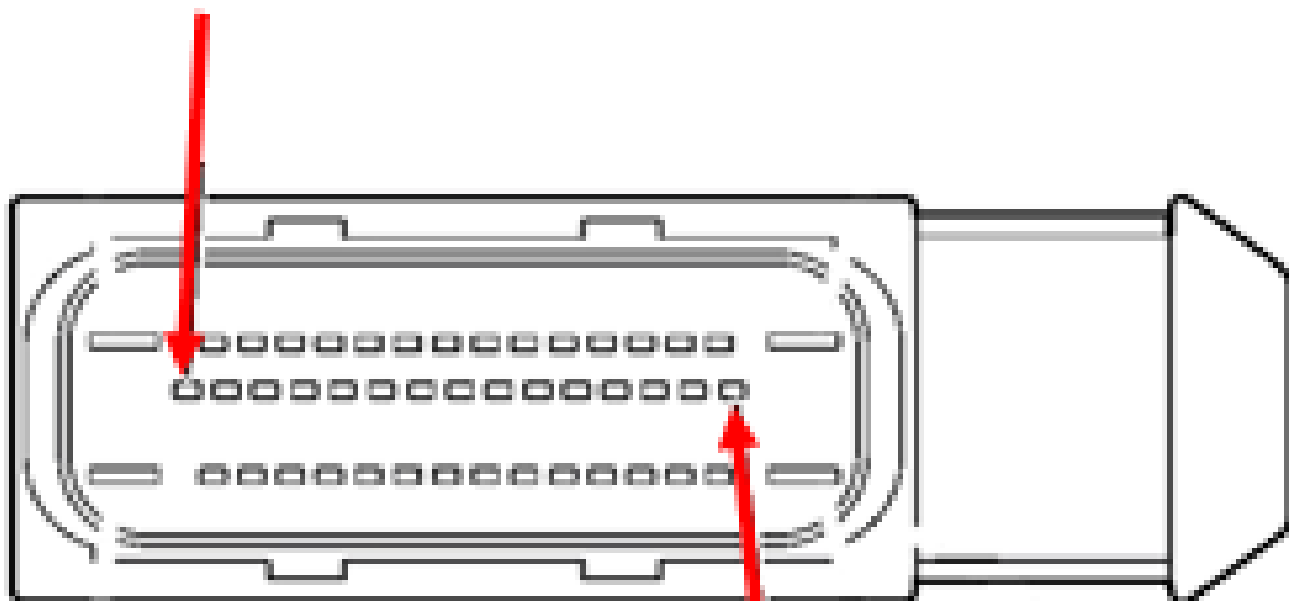
Wird der oben genannte Fehler vom Kunden beanstandet, so könnte eine korrodierte Steckerverbindung die Ursache dafür sein. Des weiteren können noch die Fehlercodes C1140 (Lenkradwinkelsensor, falsches Signal) und C1145 (ABS Raddrehzahlsensor VR, Unterbrechung).

1. Steckerpins 18, 19, 20 (alle drei vom Bremsdruck-sensor) der Steckerverbindung am ABS/ESP Steuergerät auf Korrosion prüfen (s. Abb.) ggf. reinigen und trocknen. Das Steuergerät befindet sich im Motorraum links, in der Steuergerätebox, hinter dem Federdom.
2. Falls die Beschädigung schon zu stark sind, müssen die Pins mittels Reparatur- Kit erneuert werden.
3. Vor der Kontaktierung die Steckerverbindung mit Elektronikspray bzw. - fett behandeln.
4. Kabelbaum des Bremsdrucksensors auf Durchgang prüfen. Max. Widerstandswert sind 0,5 Ohm.
