Opel Astra K - Ausfall der Servolenkung

Datenblatt	
Hersteller	Opel
Fahrzeugmodell	Astra K
Motor	1,4 16V Turbo (B14XFT)
Baujahr	2019
Symptom	Ausfall der Servolenkung

Ausfall der Lenkkraftunterstützung

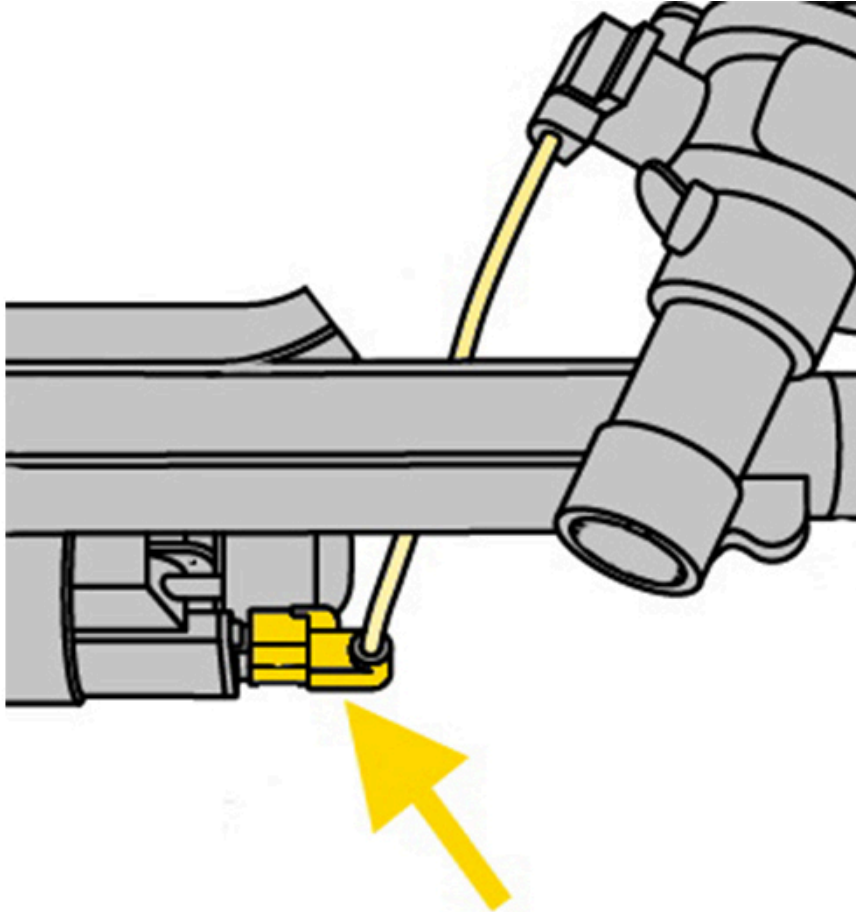
Bei o.g. Fahrzeugen wird die folgende Problematik bemängelt: Das Lenken des Fahrzeugs ist schwergängig.

Ursache für hierfür ist eine unzureichende Steckerverbindung zwischen dem Lenkwinkelsensor und dem Kabelstrang (siehe Bild).

Trennen Sie zunächst die Steckerverbindung und prüfen Diese auf Verschmutzung und Beschädigungen, ggf. nach Herstellervorgaben reinigen und instand setzen. Anschließend die Stecker wieder verbinden, achten Sie hier auf korrekten Sitz der Steckverbindung.

Im Anschluss sollte eine Fehlercodeabfrage durchgeführt werden, sowie eine Probefahrt zur Überprüfung der Maßnahme erfolgen.
