Opel Insignia - Leistungsverlust des Motors | HELLA

Modelljahr: 2012 – 2013

Mit Motor: 1.6L (LLU) A16LET

Leistungsverlust des Motors.

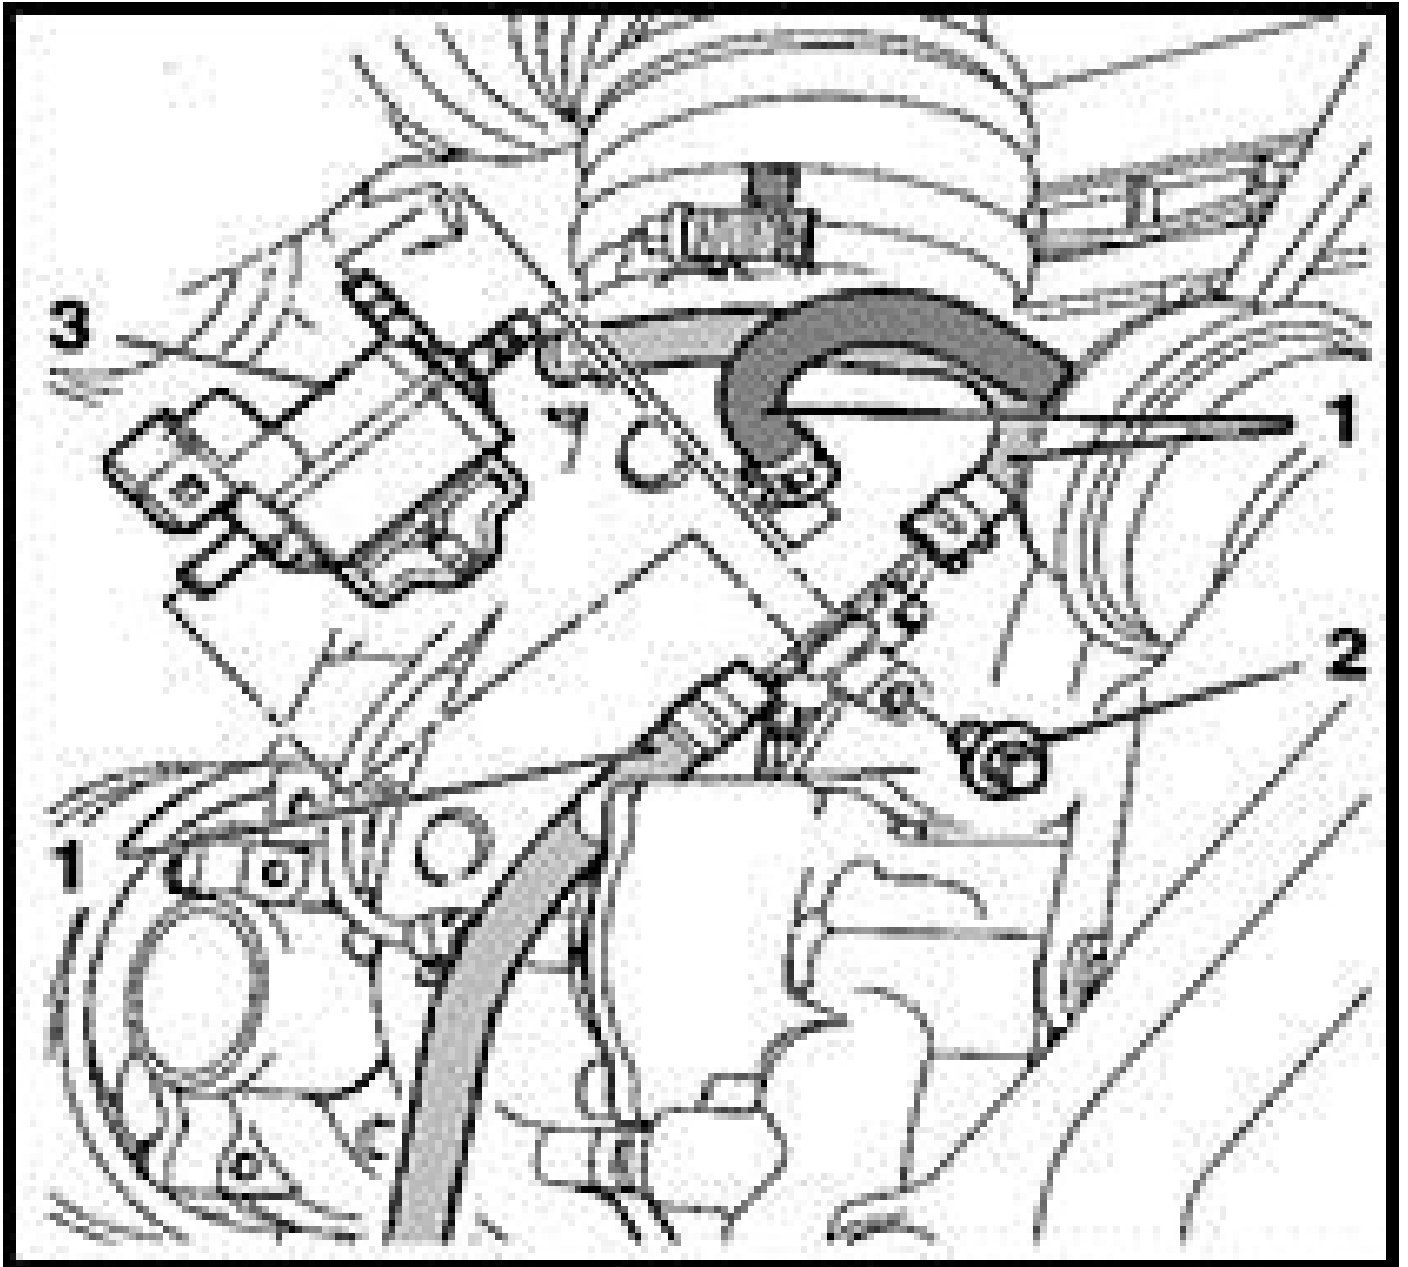
Klebrige Rückstände im Stahlstutzen des Magnetventils (Steckerseitig) können die Umschaltfunktion behindern. Die Ursache hierfür könnte durch die Verwendung eines „Gleitmittels“ zur Erleichterung der Montage im Fertigungs,- bzw. Montageprozess sein.

Um den Fehler zu beheben ist das Turbolader-Magnetventil auszutauschen.

- Ersatzteil-Nr.: 8 50 350 (GM-Nr.:55574902).

- Schläuche abklemmen (Abbildung Pos.1).
- Schraube ausdrehen (Abbildung Pos.2).
- Turbolader Schaltmagnetventil (Abbildung Pos.3) austauschen.
- Anschließend Schraube, Schläuche wieder montieren.
- Fehlercodes löschen.
