# Opel Vectra C - Batterie entlädt sich | HELLA

Opel

Vectra C

## Batterie entlädt sich

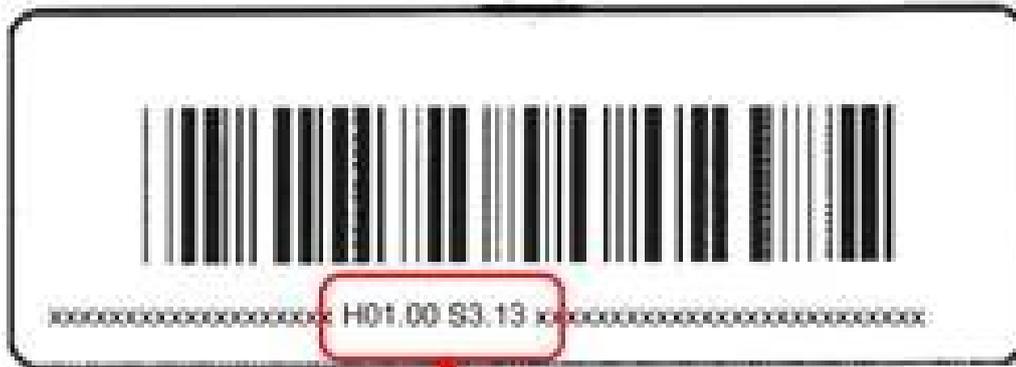
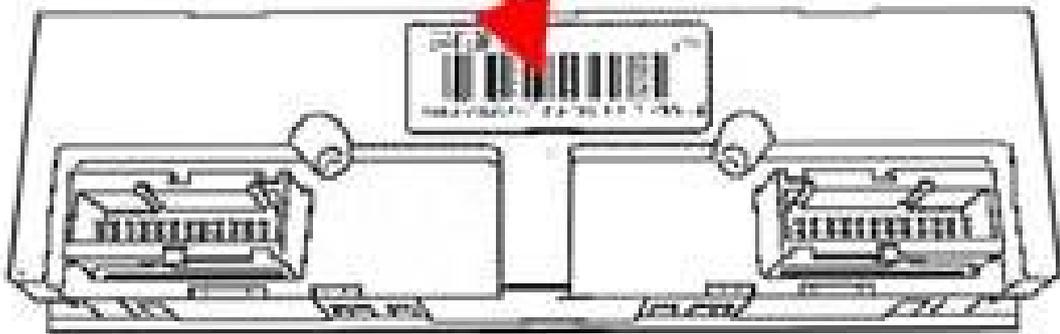
Ein Defekt an der Steuereinheit der elektronischen Klimaautomatik kann in einigen Fällen die Ursache für eine entladene Batterie sein. Ein selbständiges Wechseln des Betriebszustandes kann zu einer permanenten Stromaufnahme von 75 mA führen. In diesem Fall ist die Software anhand des Typenschildes (Abb.) zu prüfen.

Werden unterhalb des Strichcodes die Versionen „S3.10“ oder „S3.12“ abgelesen muss die ECC-Einheit ersetzt werden.

Sollte die ECC- Einheit bereits durch eine Vertragswerkstatt ersetzt worden sein, wurde dieses durch einen weißen Punkt am Deckel des Sicherungskastens im Motorraum markiert.
