Peugeot 307 HDI - Fehlercodes: P0100, P3008 | HELLA

Peugeot

307 HDI

Motorcode: 9HZ (DV6TED4)

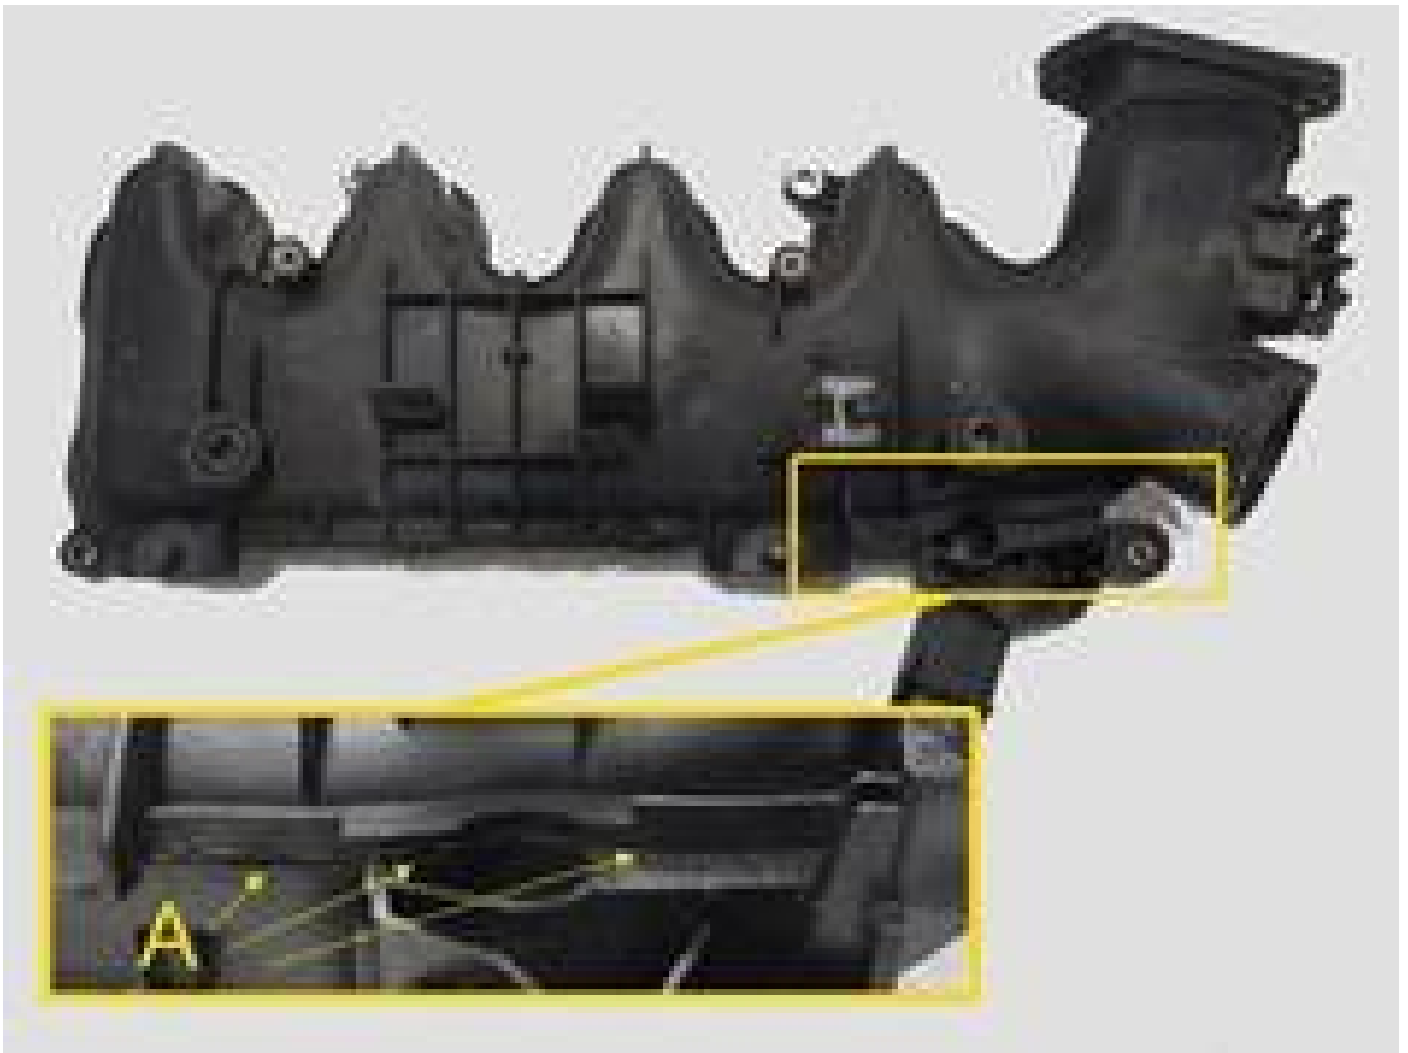
Wenn bei oben genanntem Fahrzeug ein schlechtes Beschleunigungsverhalten im Zusammenhang mit einem flatternden Geräusch im Bereich der Spritzwand festgestellt wird, kann eine mögliche Ursache dafür eine defekte Ansaugbrücke sein.

Die Ansaugbrücke besteht aus zwei zusammengeklebten Kunststoff- Gehäusehälften. Eine undichte Klebestelle (A) führt zum Entweichen der Luft bei steigendem Ladedruck und somit auch zur Geräuschbildung. Je nach Größe der Undichtigkeit kann es auch zu folgenden Fehlereinträgen im Motorsteuergerät kommen.

P0100 - Luftmassenmesser - Funktion fehlerhaft

P3008 - zu hohe Luftmenge festgestellt

Wird eine Undichtigkeit festgestellt muss die Ansaugbrücke komplett erneuert werden. Eine Reparaturmöglichkeit besteht nicht. Zur Erneuerung der Ansaugbrücke müssen auch die Hochdruck- Kraftstoffleitungen der Einspritzventile (Injektoren) ausgebaut werden.

Um spätere Undichtigkeiten zu vermeiden die Leitungen sorgfältig aus- und wieder einbauen.

Ausgiebige Probefahrt durchführen!
