Porsche 911 - Ungleiche Abnutzung der Scheibenbremsbeläge | HELLA

Porsche

Modellreihe 911

Typ 964,933,996

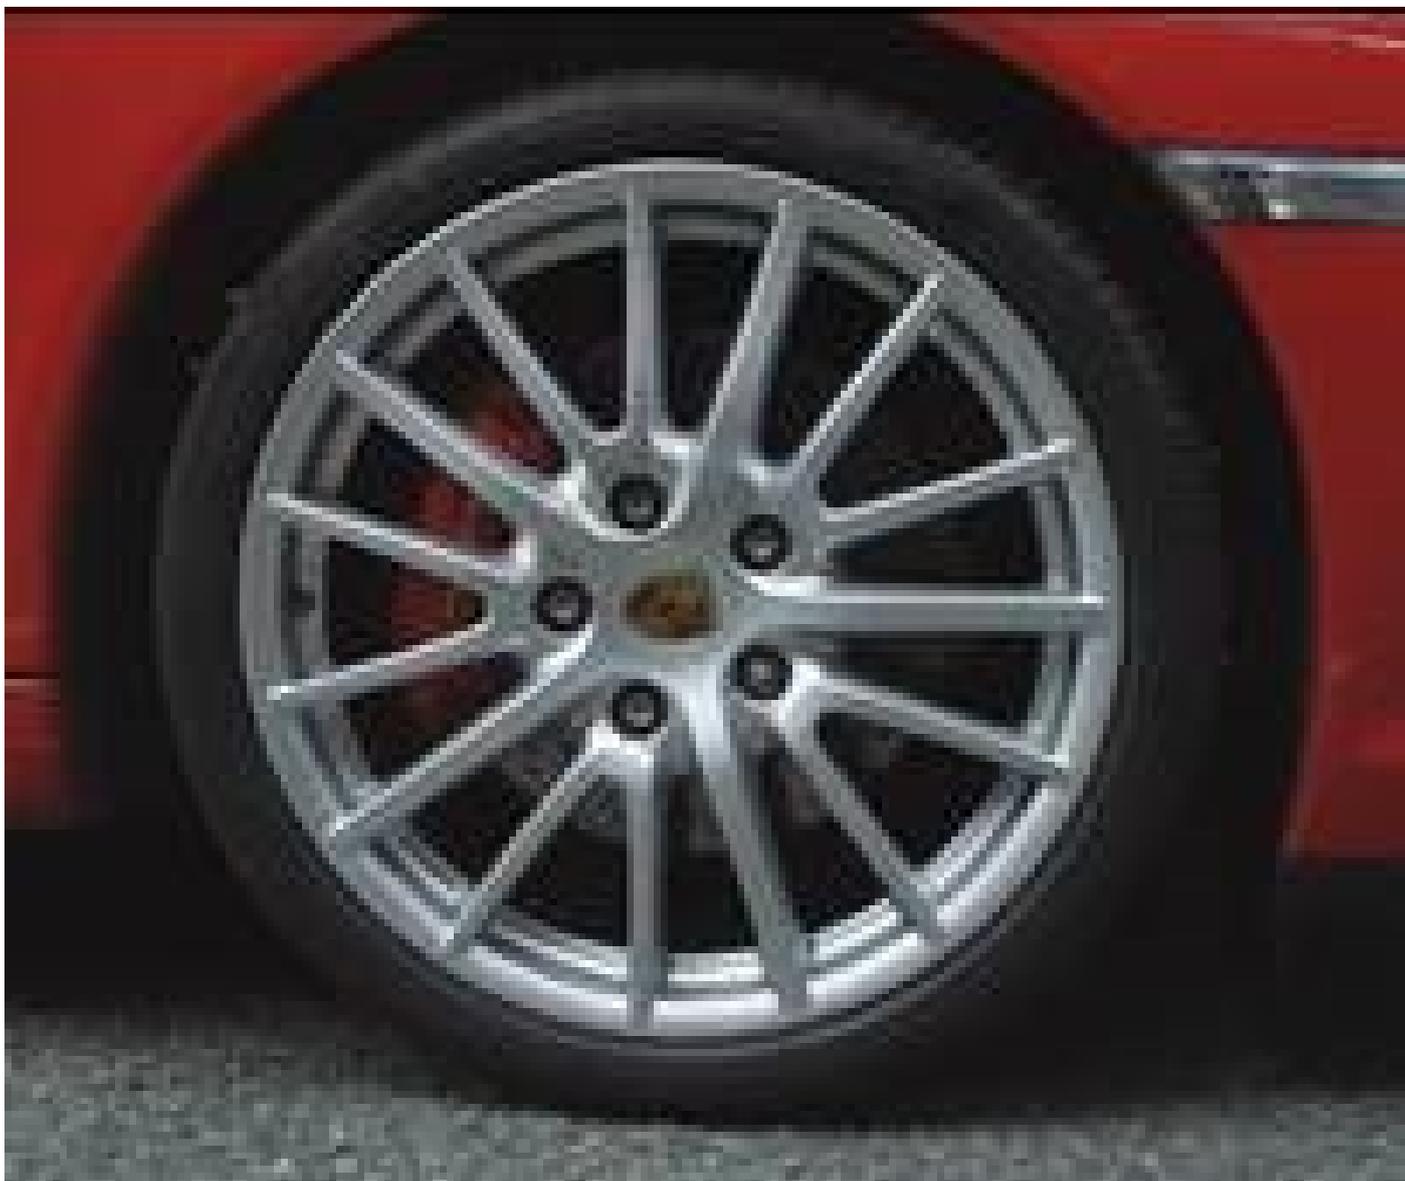
Ungleiche Abnutzung und erhöhter Verschleiß der Scheibenbremsbeläge.

Erschwerte Montage der Bremsbeläge.

Wenn sich bei oben genannten Fahrzeugmodellen die Bremsbeläge auf der Vorder-, und Hinterachse nur schwer einsetzen lassen, dann kann die Ursache dafür ein von Korrosion und Schmutz unterwandertes und verformtes Bremssattel-Führungsblech sein. Diese Verunreinigungen führen zum Festsitzen der Bremsbeläge in den Führungen und damit zu hohem Verschleiß, ungleicher Abnutzung, Quietschen und zum Temperaturanstieg an den Radbremsen.

Folgende Arbeiten sollten durchgeführt werden:

- Fachgerechte Reinigung des Bremssattels, gegebenenfalls Führungsbleche ausbauen und reinigen.
- Führungsbleche auf Beschädigungen prüfen gegebenenfalls ersetzen.
- Auflageflächen der Führungsbleche reinigen und fetten.

Wir empfehlen hier die Verwendung des HELLA Metallfreien Dauerschmiermittels.
