Seat Arona - Geräusche aus dem Frontbereich des Fahrzeugs beim Rangieren

Datenblatt	
Hersteller	Seat
Fahrzeugmodell	Arona
Motor	Alle Modelle
Baujahr	2017 - 2021
Symptom	Geräusche im Frontbereich beim Rangieren

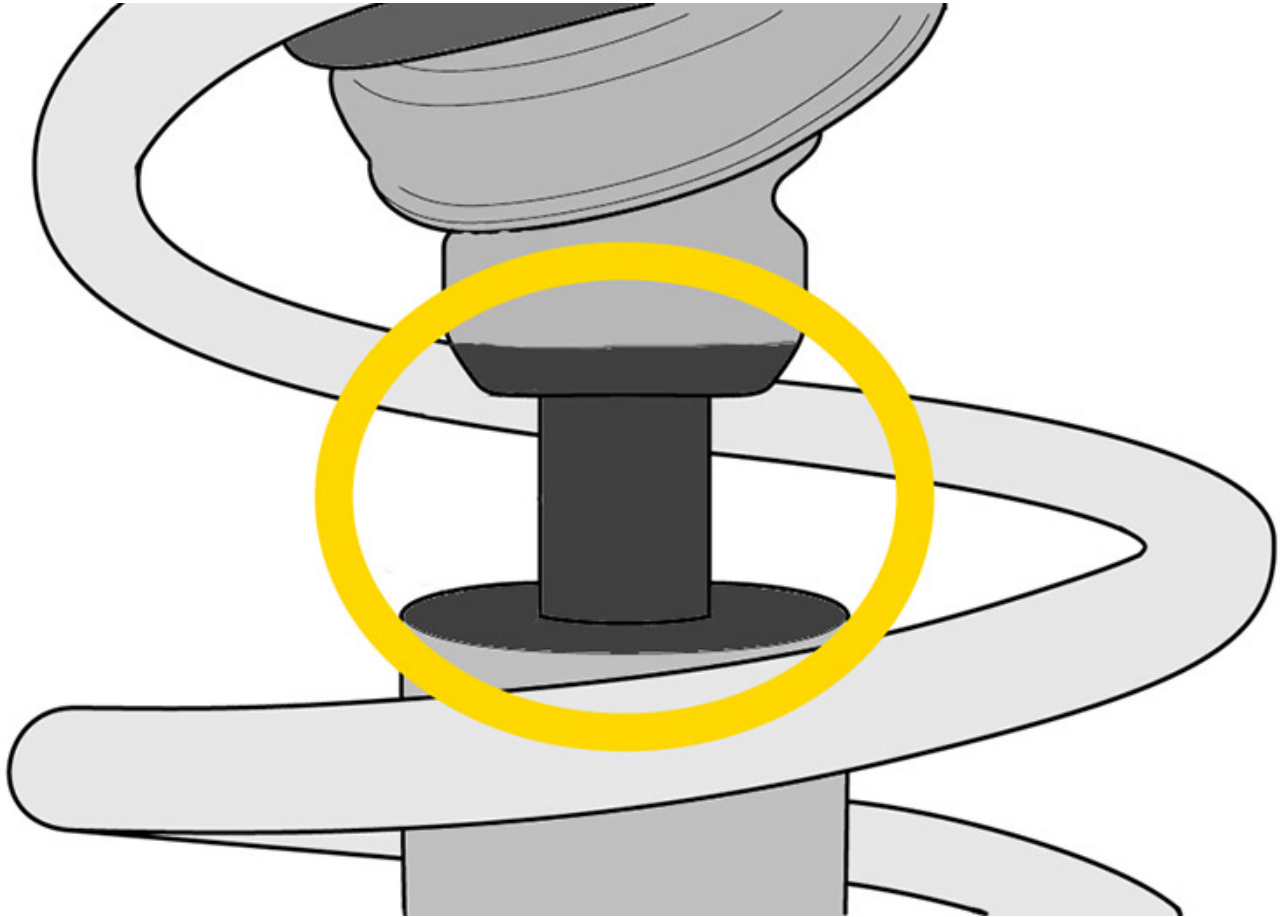
Die Geräusche können beim Rangieren des Fahrzeugs auftreten.

Als Ursache konnte eine, ungewollte Reibung zwischen dem vorderen Federbein und dem Stoßdämpfer-Anschlagpuffer diagnostiziert werden.

- Um Zugang zu der Stoßdämpfer-Kolbenstange zu erhalten, die Schutzabdeckung und Anschlagpuffer nach oben abheben.
- Sämtliche Auflageflächen gründlich reinigen und mit Silikonfett Artikel Nr. G 000 405 A2

(nur die angegebene Silikonfettsorte verwenden)

wie im Bild markiert auf die Anlageflächen zwischen Stoßdämpfer-Kolbenstange und Stoßdämpfer-Anschlagpuffer auftragen

- Die demontierten Teile in umgekehrter Reihenfolge montieren.
 - Die Maßnahme auf der anderen Fahrzeugseite wiederholen.
- Im Anschluss sollte eine Probefahrt zur Überprüfung der Reparaturmaßnahme erfolgen.
