# Seat Ibiza (KJ) - Untypisches Lenkverhalten | HELLA

**Ibiza (KJ)**

## **Untypisches Lenkverhalten**

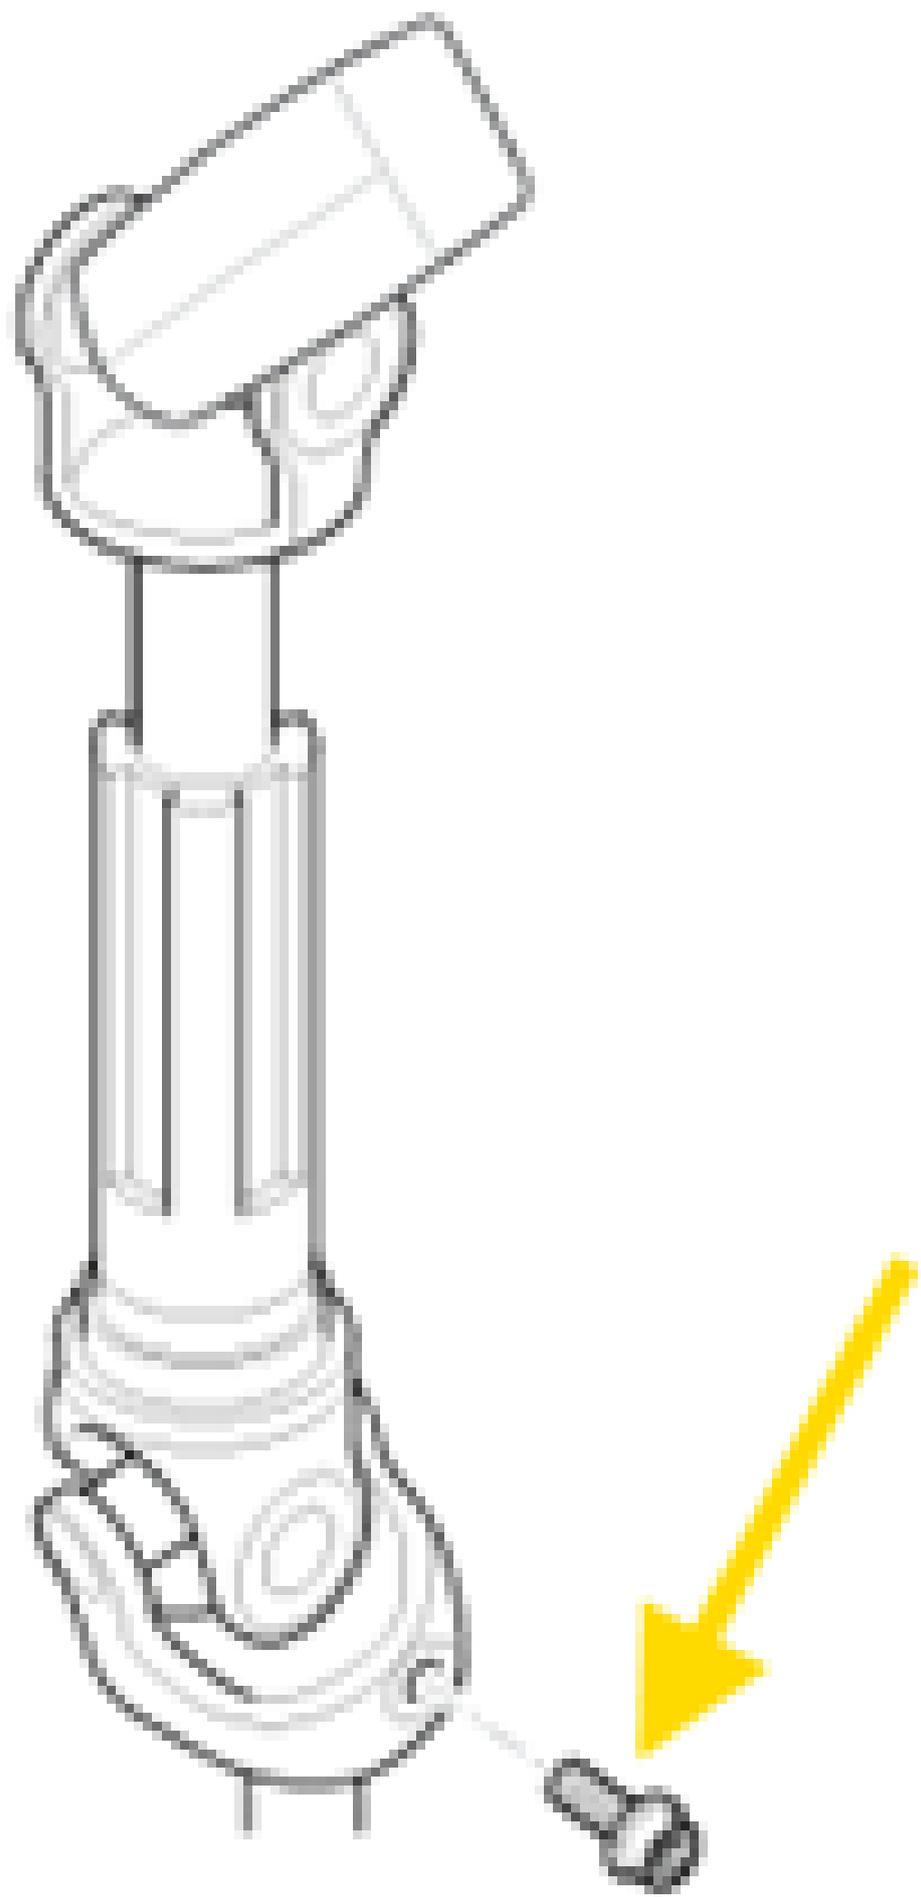
Wird die oben genannte Problematik festgestellt, kann eine mögliche Ursache dafür eine unzureichende Befestigung der Lenksäule sein.

In diesem Fall besteht die Möglichkeit, dass die Verschraubung der Lenksäule (siehe Bild) mit einem nicht den Vorgaben entsprechenden Anzugsdrehmoment montiert wurde.

Dies kann zu Unstimmigkeiten im Lenkverhalten führen.

Das Fahrzeug umgehend in einer autorisierten Fachwerkstatt überprüfen lassen.

Hier wird der Anzugsdrehmoment der Schraube geprüft und ggf. mit dem vom Hersteller vorgegebenen korrektem Anzugsdrehmoment (20Nm + 180°) befestigt.

Die Aktion wird mit einem Aufkleber und der Beschriftung "45N7" im Bereich der Reserveradmulde dokumentiert.
