Suzuki Across - Warnmeldung Hybridsystem

Datenblatt	
Hersteller	Suzuki
Fahrzeugmodell	Across
Motor	Alle Modelle mit Hybridantrieb
Baujahr	2020
Symptom	Warnmeldung Hybridsystem

Warnmeldung "Fehler Hybridsystem" Fehlercode P1CCC

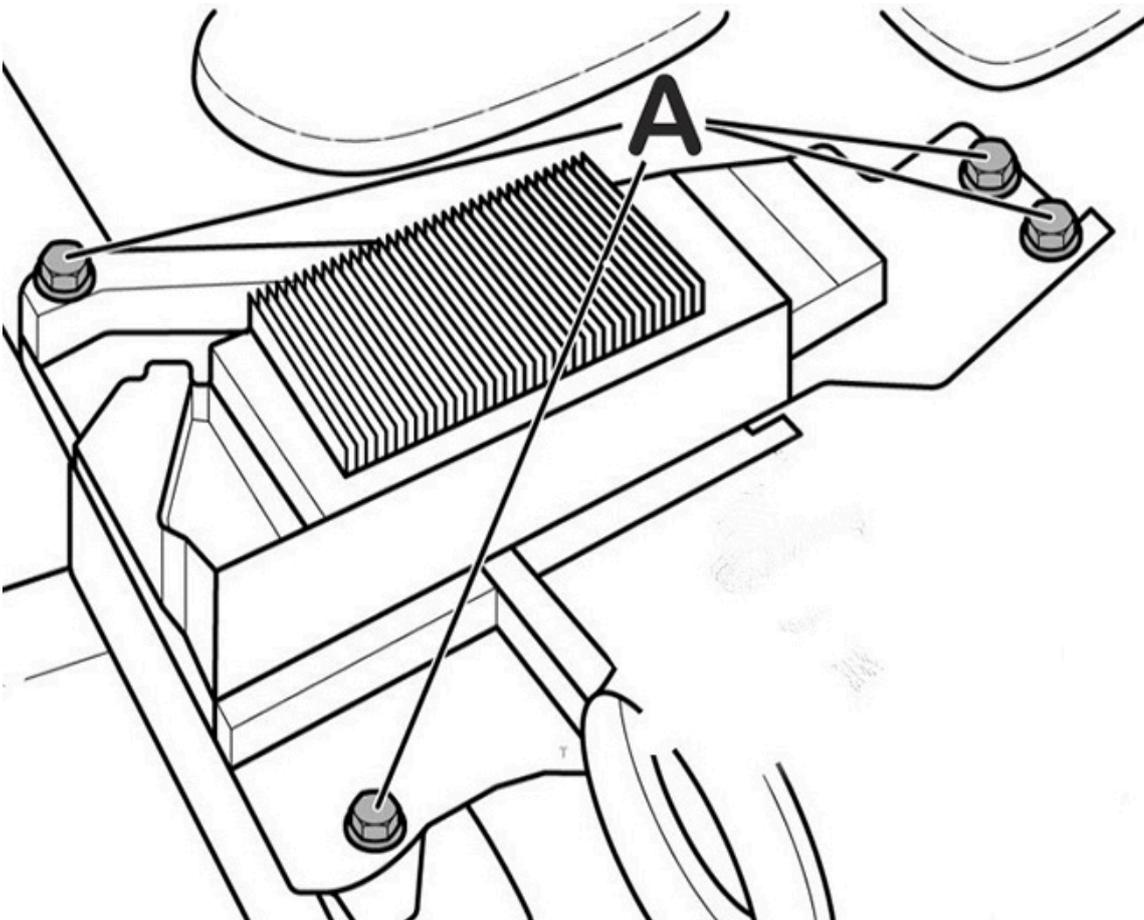
Bei o.g. Fahrzeugen kann es zu einer Warnmeldung im Zusammenhang mit dem Hybridsystem kommen. Im Kombiinstrument erscheint die Fehlermeldung: "Störung im Bordnetz, Spannungswandler". Das System fordert zum Stillstand des Fahrzeugs auf. Im Fehlerspeicher ist dann oftmals der Code P1CCC abgelegt (mangelhafte Masseverbindung).

Ursache hierfür können ungeeignete Befestigungsschrauben des DC/DC-Wandlers sein. Diese führen zu hohen Übergangswiderständen mit entsprechenden Fehlermeldungen.

Um Abhilfe zu schaffen, sollten die 4 Schrauben (A) gegen eine modifizierte Variante (T9011-908C9-200) ausgetauscht werden.

Achten Sie dabei auf festen Sitz und Korrosionsspuren.
