VW, Audi, Seat, Skoda - Unzureichende Leuchtweite und Scheinwerfer blenden

| Symptom | Unzureichende Leuchtweite, Scheinwerfer blenden |

VW, Audi, Seat, Skoda - Unzureichende Leuchtweite oder schlechte Ausleuchtung der Fahrbahn nach Glühlampenwechseln H7

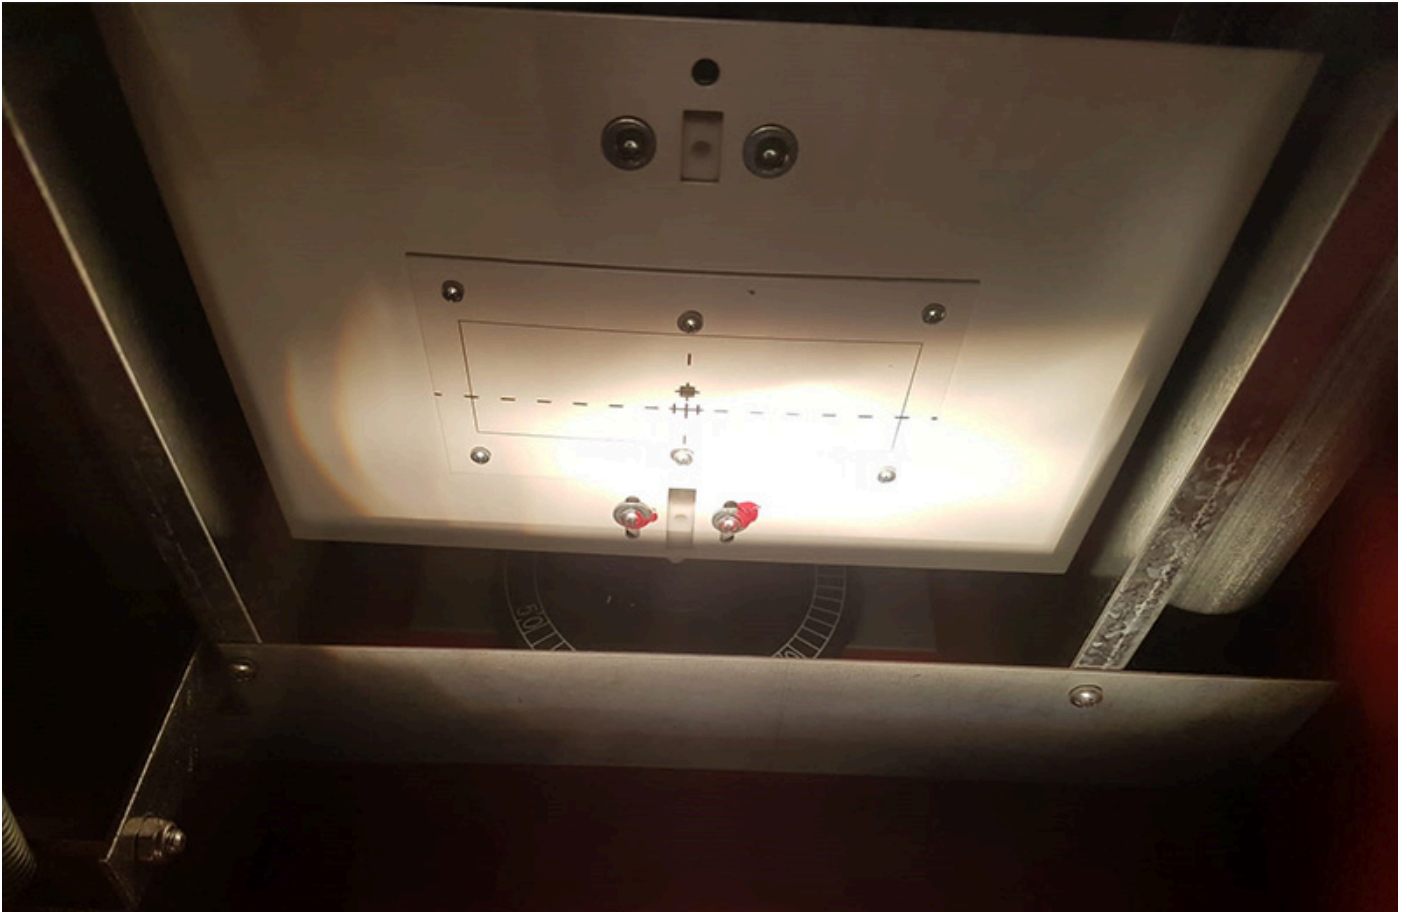
Bei o.g. Fahrzeugen kann es nach dem Wechsel der Glühlampen der Hauptscheinwerfer, zu einer mangelhaften Ausleuchtung der Fahrbahn oder zum Blenden des Gegenverkehrs kommen. Dies trifft insbesondere bei Verwendung von H7 Glühlampen zu. Dafür gibt es zwei Ursachen. Entweder lässt die Glühlampenaufnahme des Scheinwerfers unterschiedliche Montagepositionen zu oder bei der Montage wird die Glühlampe nicht korrekt (verdreht) eingesetzt. Dies führt zu einer unkontrollierten Streuung des Lichts (Bild 1).

<p>Bild 1: unkontrollierten Streuung des Lichts</p>

Darum ist es dringend angeraten nach jedem Austausch der Glühlampe eine Überprüfung des korrekten Einbaus vorzunehmen. Das Lichtbild lässt sich mit Hilfe eines Scheinwerfertestgerätes überprüfen. Bild 2 zeigt das der Einbau korrekt erfolgt ist. Hier ist die Hell-/ Dunkelgrenze und auch der asymmetrische Winkel klar zu erkennen.

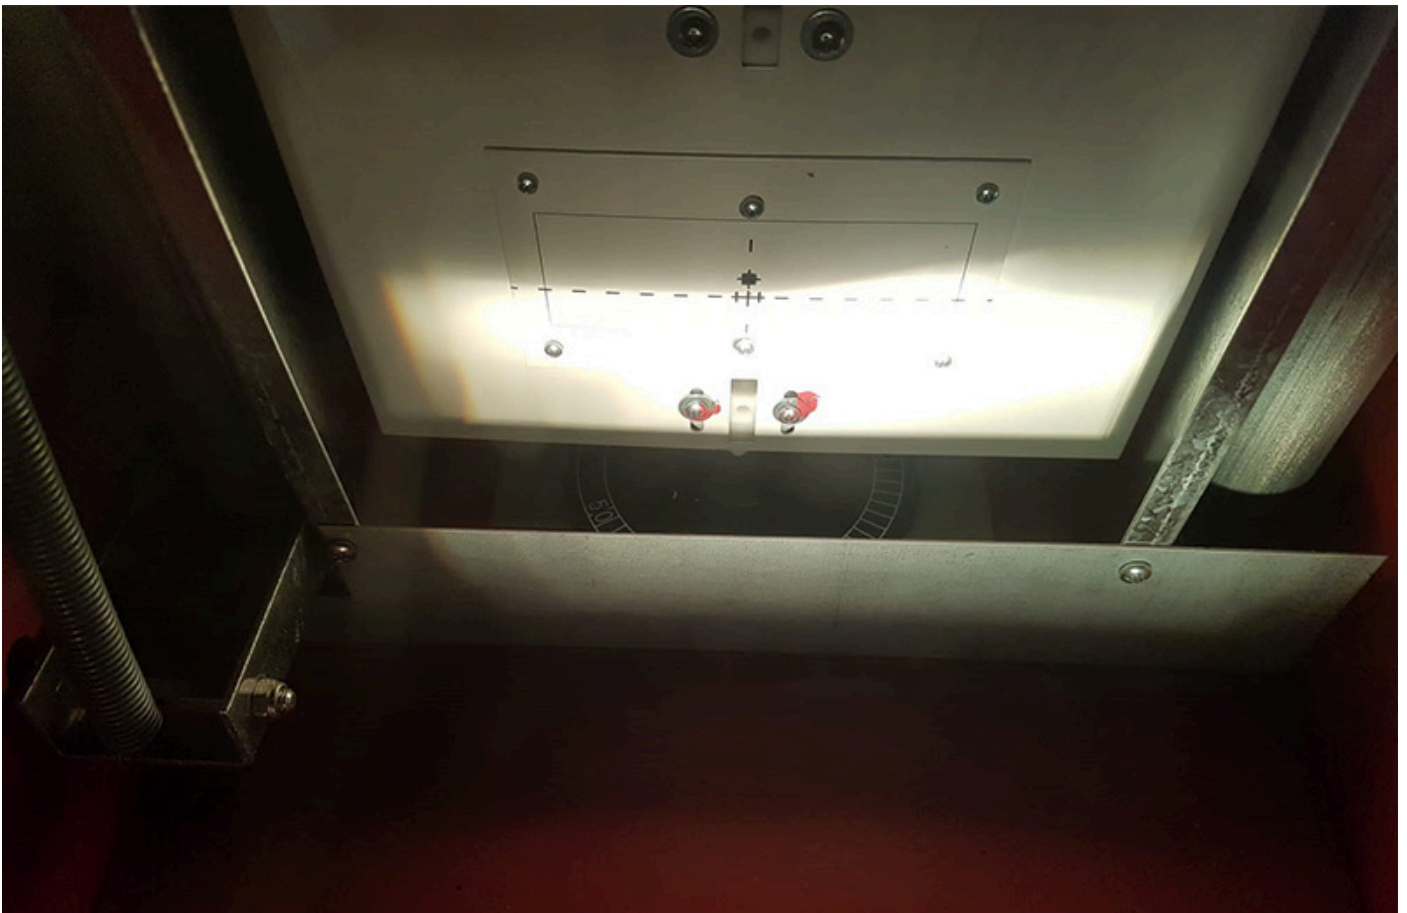
<p>Bild 2: Hell-/ Dunkelgrenze und auch der asymmetrische Winkel klar zu erkennen</p>
