VW Golf 6 Plus - Schlechtes Beschleunigungsverhalten | HELLA

VW Golf 6 Plus

Baujahr 2010-2014

Schlechtes Beschleunigungsverhalten

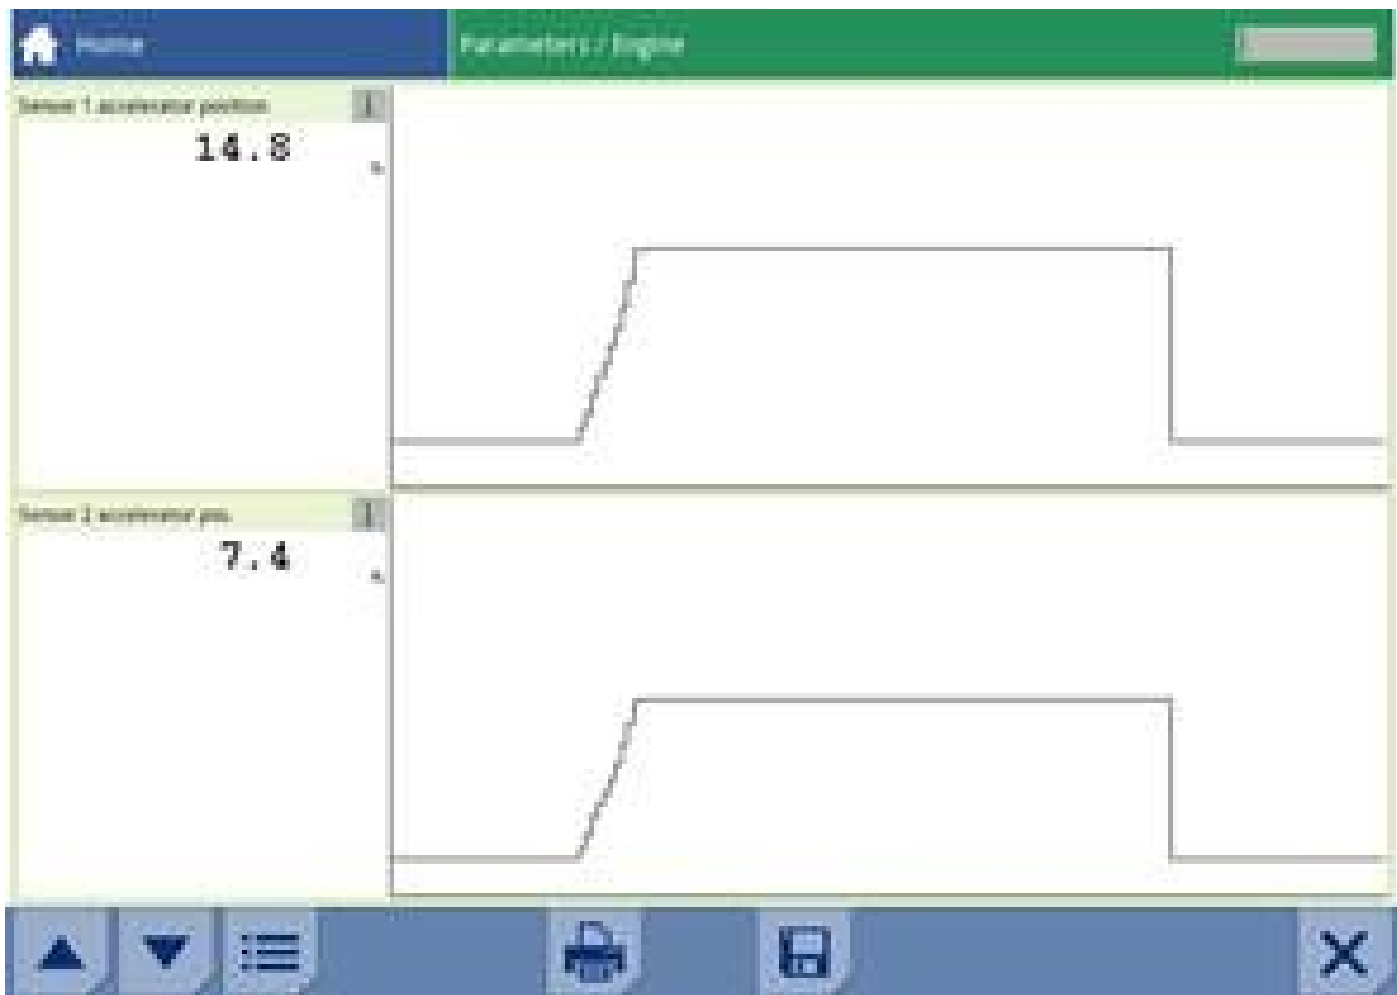
Beispiel: Parameter-Darstellung im Diagnosegerät mega macs 66. Fehlerfreier Signalverlauf nach Betätigung des Fahrpedalgebers

- Kabelbaumseitigen Stecker am Fahrpedalsensor abziehen, auf lose oder defekte Einzelstecker überprüfen. Defekte Bauteile instandsetzen oder erneuern
- Fahrpedalgeber auf einwandfreie Funktion prüfen. Dazu Signalverlauf im Diagnosegerät oder Oszilloskop darstellen und auswerten
- Fehlerspeichereinträge löschen und Probefahrt durchführen
