VW Golf / Golf Kombi - Überhöhte Motortemperatur | HELLA

Golf / Golf Kombi

Ab Baujahr 1997

Überhöhte Motortemperatur

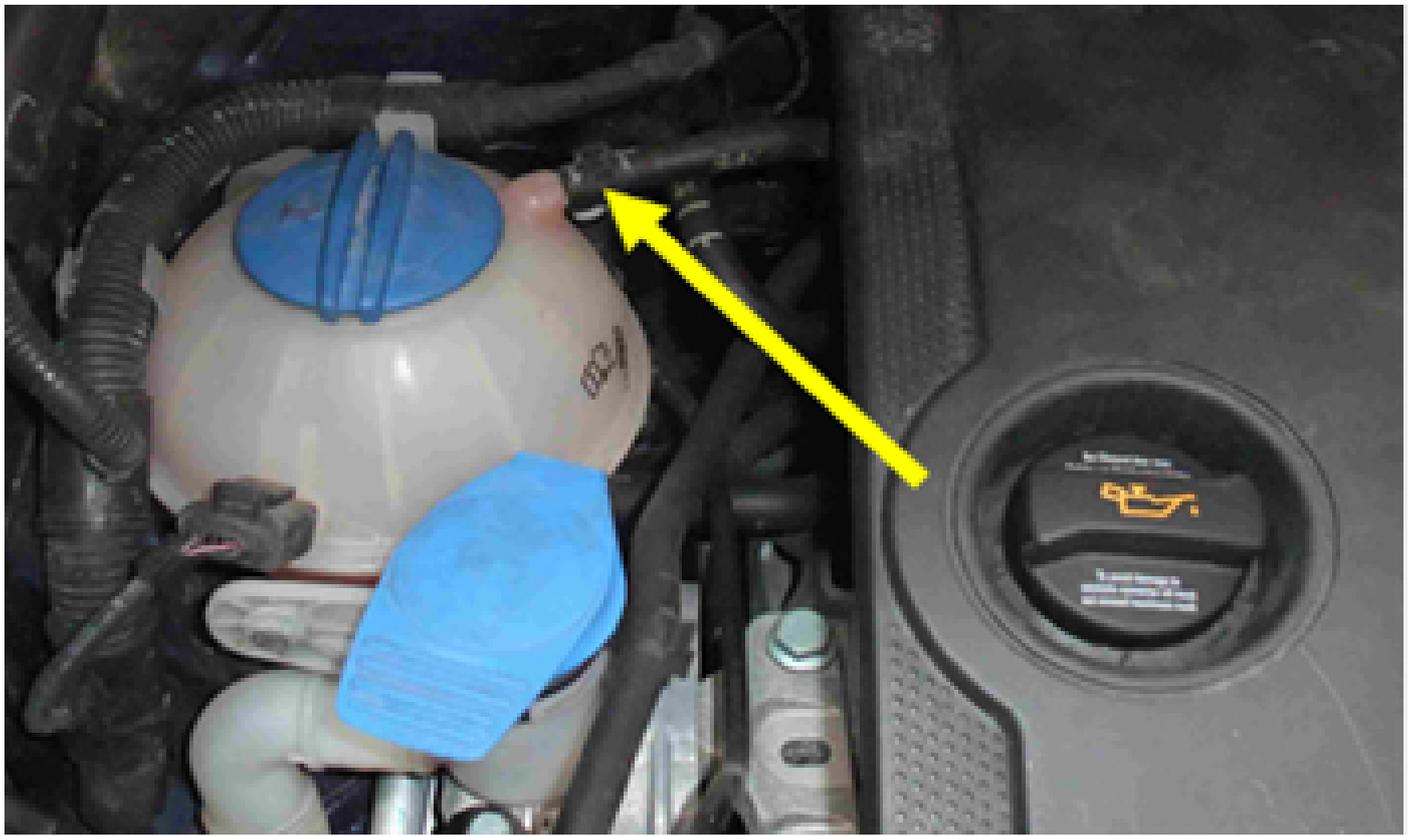
Zusätzlich die Kühlmittelrücklaufleitung vom Kühlmittelausgleichsbehälter abbauen (siehe Abbildung unten). Wird kein Kühlmittelfluss festgestellt, ist die Kühlmittelpumpe zu erneuern.
