## VW Polo 9N - Unrunder Motorlauf sowie evtl. Probleme bei der AU

Datenblatt	
Hersteller	Volkswagen
Fahrzeugmodell	Polo 9N
Motor	BME
Baujahr	2001 - 2009
Symptom	Unrunder Motorlauf

## Motor läuft unrund / Probleme bei der Abgasuntersuchung (AU)

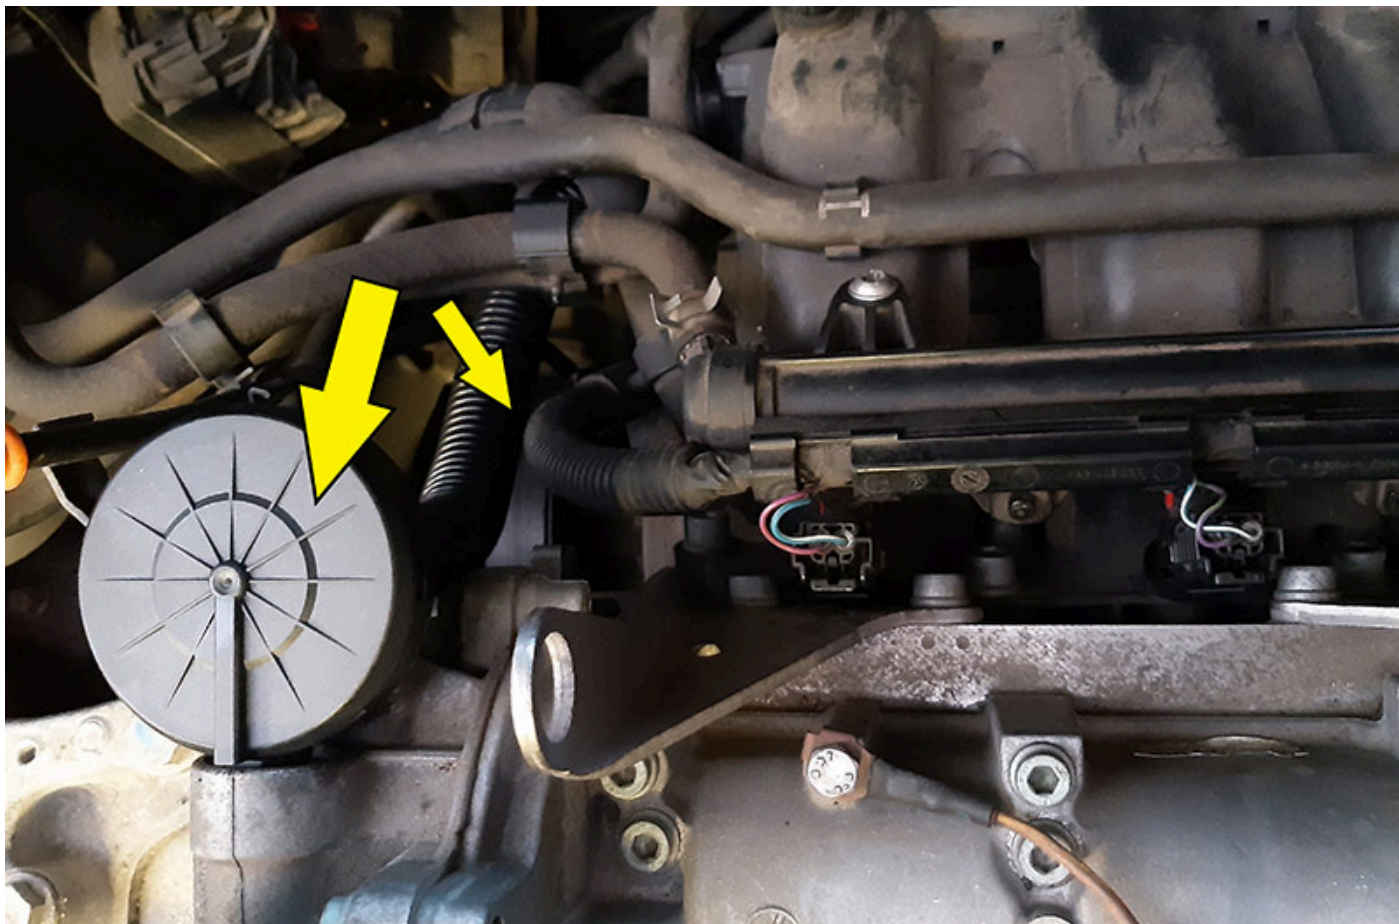
Ein defekter Kunststoffschlauch des Entlüftungsventils am Motor ([Bild 1](#)), kann bei o.g. Fahrzeugen die Ursache für einen unrunder Motorlauf sein. Durch das Ansaugen von „Falschluff“ kann es auch zu Problemen bei der Abgasuntersuchung kommen.

Um Abhilfe zu schaffen, muss die obere Motorabdeckung entfernt werden. Die beiden Schrauben des Entlüftungsventils (welches oben am Motor befestigt ist) entfernen. Entlüftungsschlauch am Ansaugkrümmer ausclipsen. Ventil mit Schlauch erneuern. Dabei ist auf eine korrekte Verlegung des Schlauchs zu achten.

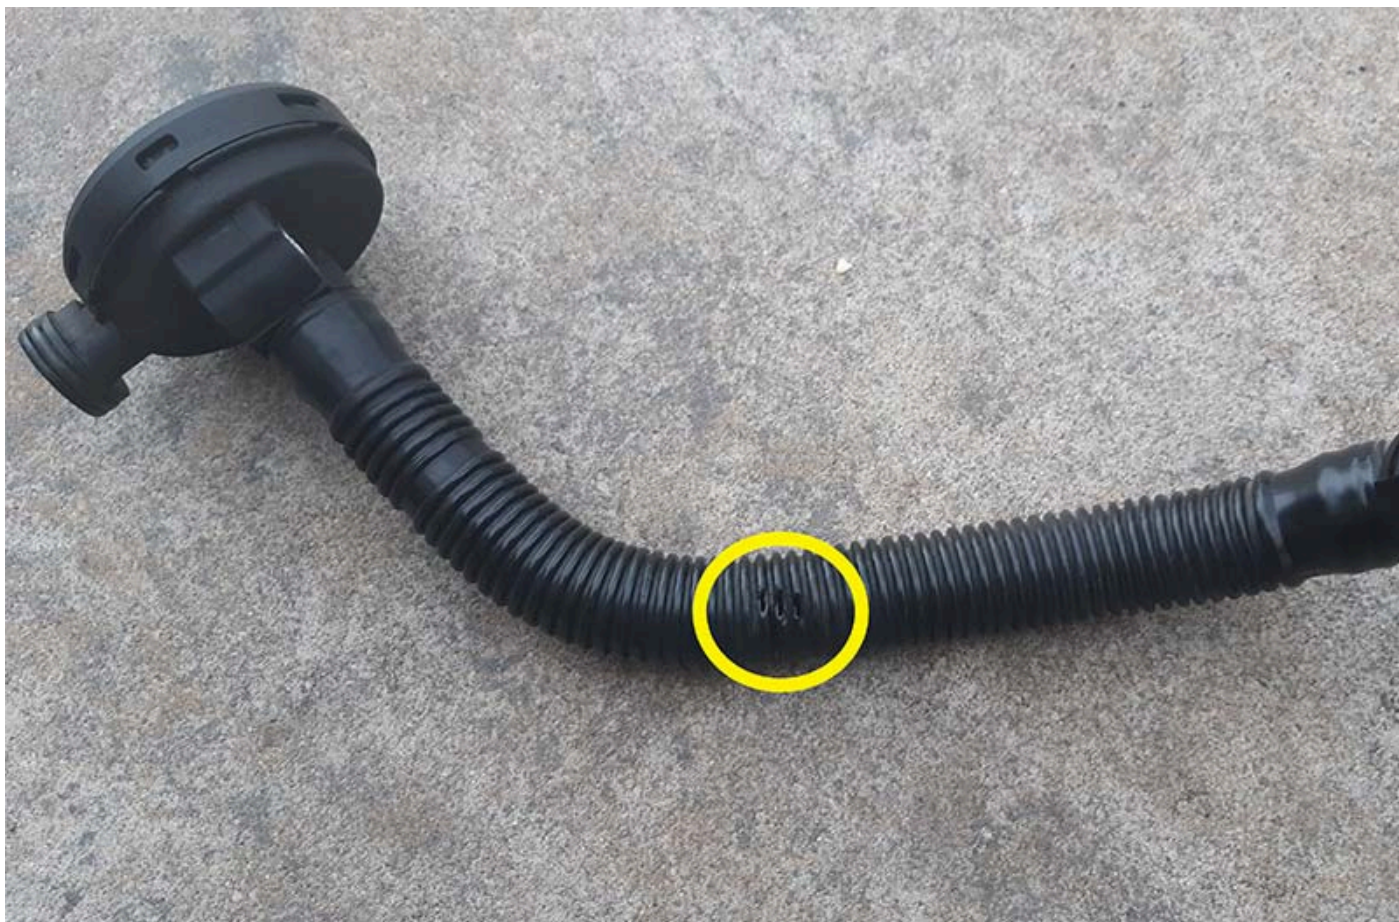
In diesem Fall ist es so, dass die schadhafte, durchgescheuerte Stelle ([Bild 2](#)) nicht ohne weiteres zu lokalisieren ist. Darüber hinaus sind die durch die Undichtigkeit entstehenden Geräusche auch nicht immer präsent bzw. von der Motordrehzahl/Motorschwingung abhängig.
