VW Sharan - Motorkontrolllampe leuchtet auf | HELLA

Sharan (7M6 / 7M9)

Motor: AUY 1,9 TDI

Motorkontrolllampe leuchtet auf

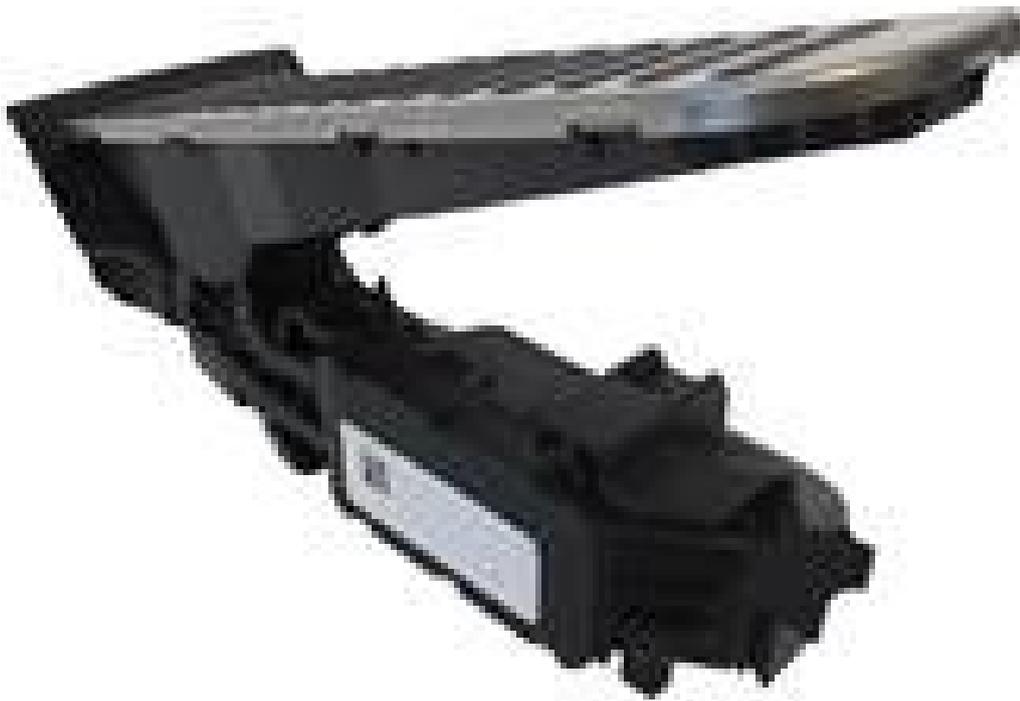
Bild 1

Die oben aufgeführten Fehlercodes beziehen sich alle auf eine Problematik im Bereich des Fahrpedalsensors (Bild 1).

- Fahrpedalsensor auf einwandfreie Funktion prüfen

(Rausch- bzw. Potentiometer- Prüfung mittels Oszilloskop durchführen) und ggf. erneuern.

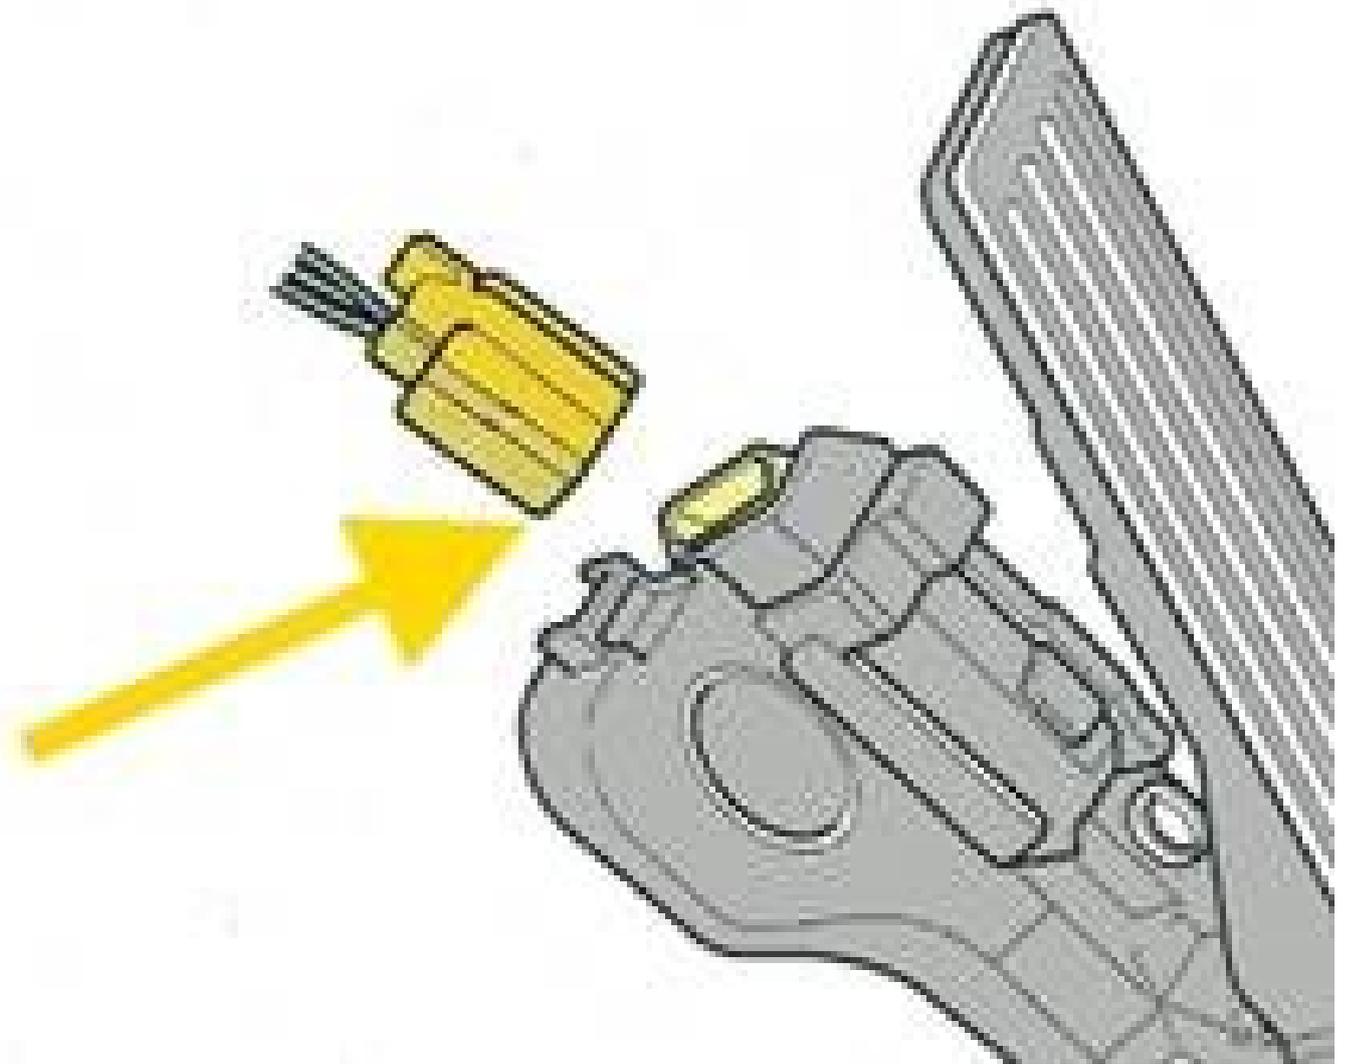
Bild 2

In diesem Fall ist eine unzureichende Kontaktierung in der Verbindung zwischen dem Fahrpedalsensor und Stecker (Bild 2) für die oben genannte Problematik verantwortlich.

- Die Steckerverbindung auf beschädigte oder korrodierte Steckerpins (Bild 2, Bild 3) prüfen und ggf. erneuern
