VW Touareg - Unruhiges Fahrverhalten | HELLA

VW

Touareg

Motorcode: CNRB

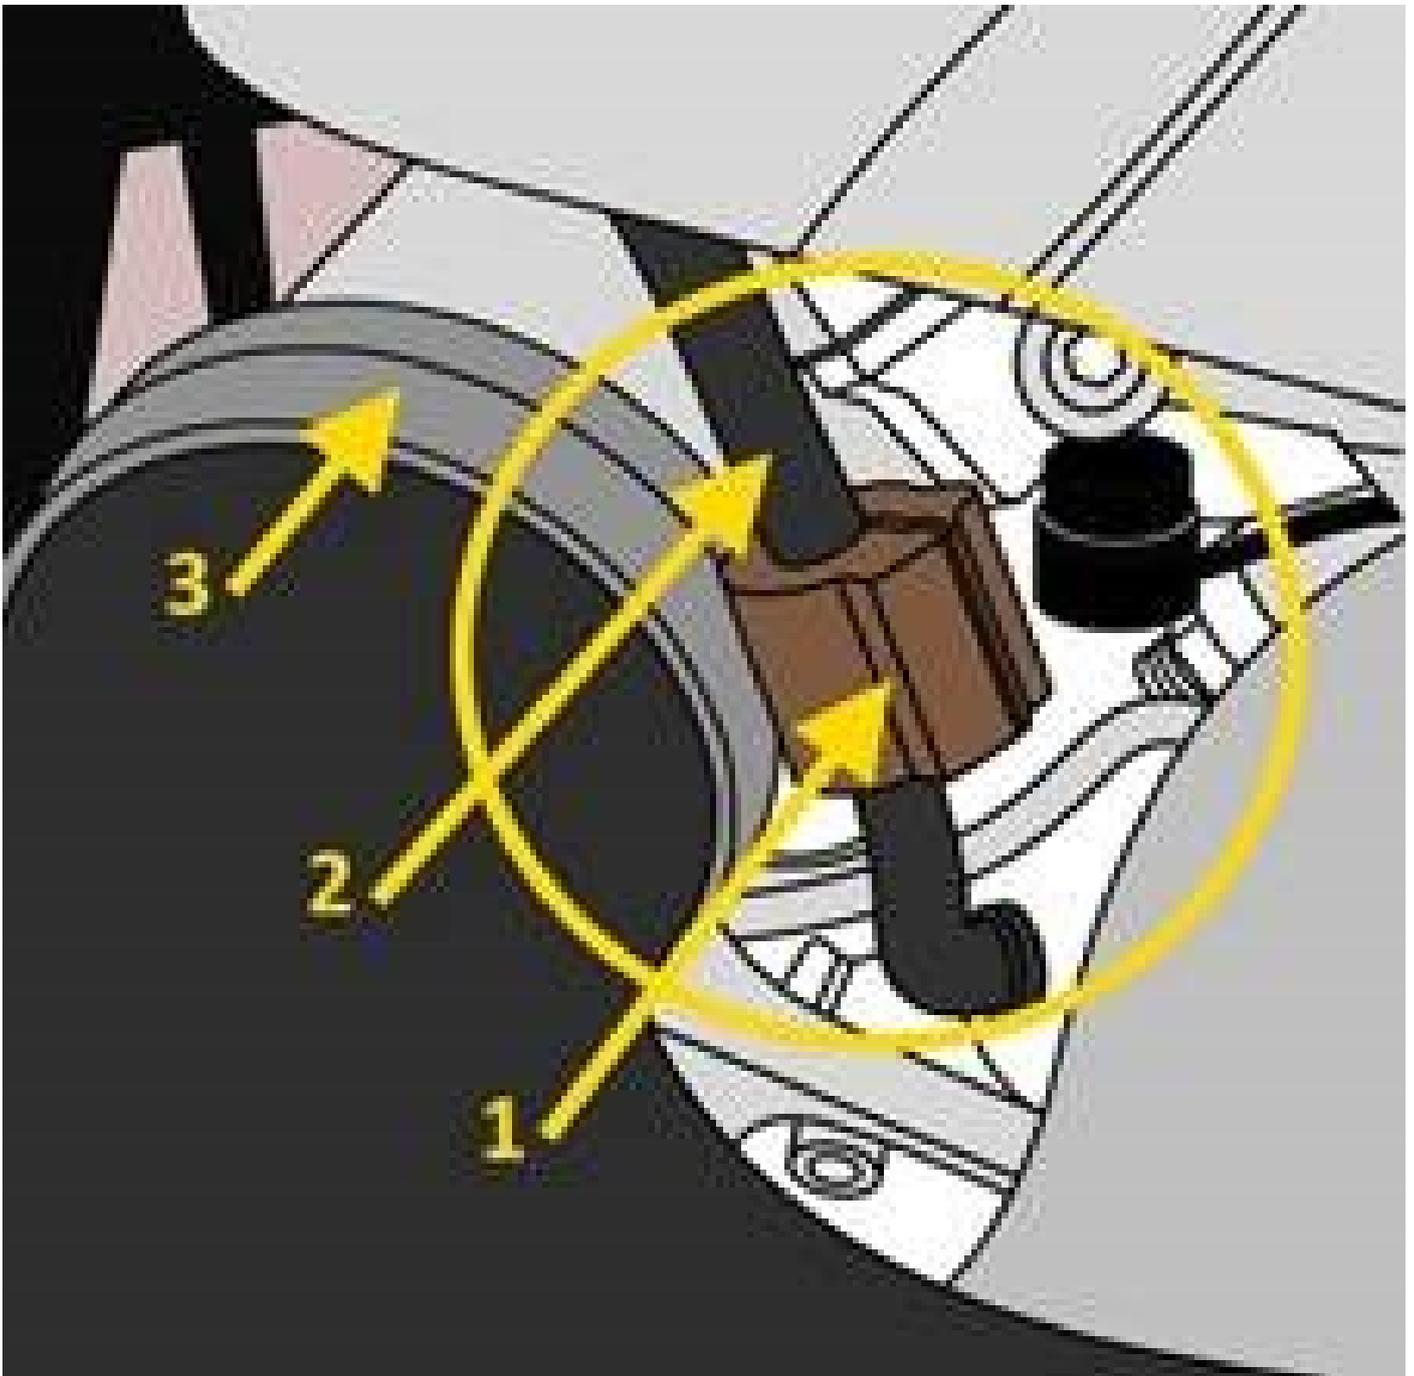
Wird oben genannter Problematik festgestellt, kann eine mögliche Ursache dafür ein beschädigter Kabelstrang im Motorraum sein.

In diesem Fall kann es zum Kontakt zwischen Motorkabelbaum (Bild Pos.2) und Druckrohrgehäuse (Bild Pos.3) kommen.

Dies kann zu Beschädigungen am Kabelbaum (Bild Pos.2) führen und in der Folge die genannten Fehlfunktionen auslösen.

Zunächst den beschädigten Kabelbaum (Bild Pos.2), nach Fahrzeughersteller Angaben, instand setzen bzw. erneuern.

Sind keine weiteren Fehlfunktionen festzustellen, kann ein Distanzring (Bild Pos.1) (OE Nr. N 107 162 01) als Schutz vor erneuter Beschädigungen montiert werden.
