VW Transporter T6 - Kühlmittelverlust

Datenblatt

Hersteller	Volkswagen
Fahrzeugmodell	Transporter T6
Motor	2,0 TDI
Baujahr	2015 - 2019
Symptom	Kühlmittelverlust

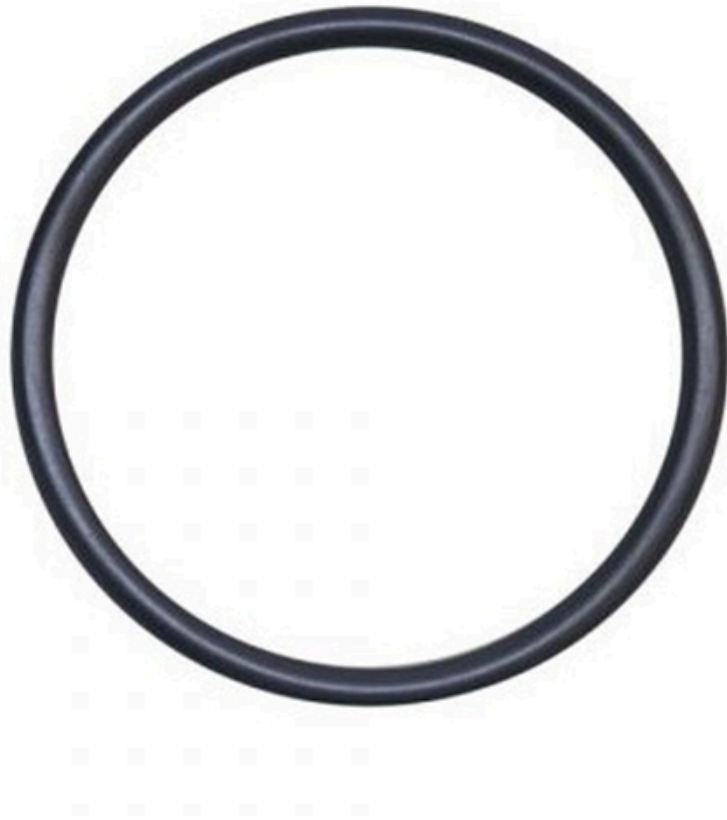
Bei der Suche nach der Undichtigkeit ist dem Thermostatgehäuse besondere Aufmerksamkeit zu schenken. Hier kann es aufgrund eines fehlerhaften O-Rings zu einem Kühlmittelverlust kommen. Beim Erneuern des O-Rings ist darauf zu achten, dass die Anlageflächen am Thermostatgehäuse und Motorblock ausreichend gereinigt werden.

Beim Erneuern des O-Rings (06B121119B) sollte das Thermostat gleich mit ausgetauscht werden
