BMW E 39 op til 12/95 Nærlys flakker

Lygtejusteringen ændrer sig konstant ved lygteregulering i position 2.

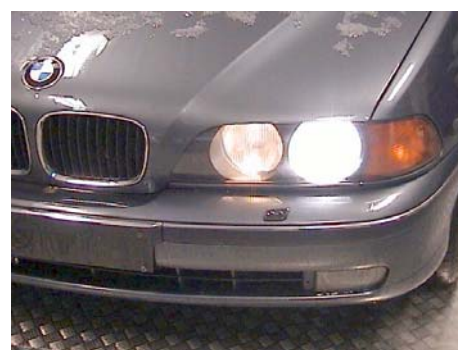
Når lygtereguleringen drejes i position 2 (anslagsstop) med bilen lastet, kan det forekomme, at servomotorerne går i konstant aktivering. Årsagen er et forkert monteret potentiometer på lygtereguleringens printplade, som gør, at den udtagne spændingsværdi kortvarigt ændrer sig, hvorved servomotorerne aktiveres.

I så tilfælde skal lygtereguleringen udskiftes. Fra og med begyndelsen af december 95 er fejlen afhjulpet gennem en forbedret lygteregulering.
