BMW **Alle modeller med M 42-motor**

Kortvarigt - manglende effekt

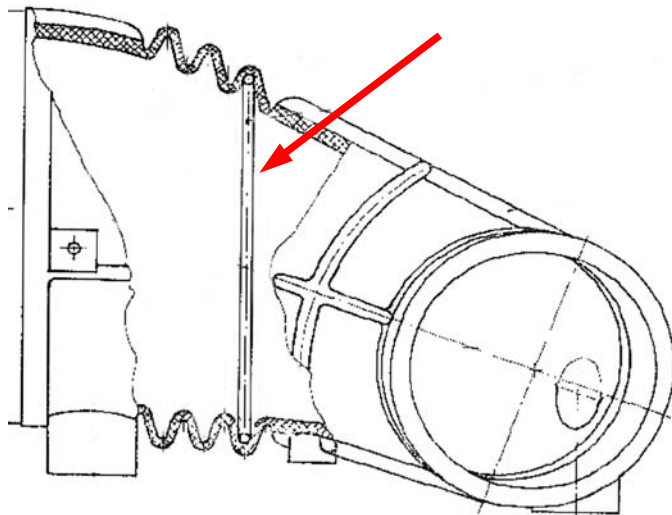
Hvis der reklameres over den ovennævnte fejl, kan årsagen være gummibælgen mellem luftfilteret og luftmængdemåleren. Ved hurtige gearskift, høje motoromdrejningstal og høje udetemperaturer og motortemperaturer kan det ske, at gummibælgen trækker sig sammen på grund af et for kraftigt undertryk. Denne omstændighed og den dermed forbundne effektmangel bliver specielt mærkbar efter gearskiftene.

Producenten tilbyder derfor en ekspansionsring (se fig.), der sættes ind i den tredje fold i harmonikabælgen. Derved forhindres det, at bælgen trækker sig sammen.
