Chrysler Voyager, alle modeller med benzinmotor fra 01.96 til 08.99

Defekt tempomat

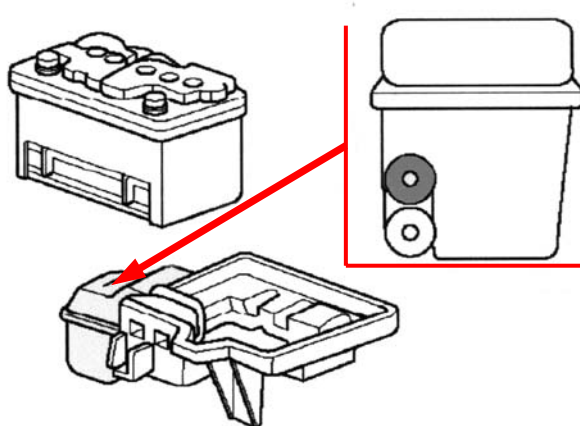
Problemet kan stamme fra en snavset tilbageslagsventil. Denne ventil befinder sig i vakuumbeholderen til hastighedsreguleringsanlægget. Ved kørsel på stigninger falder den faktiske hastighed med ca. 8-11 km/t i forhold til den indstillede hastighed. I så fald skal vakuumbeholderen skiftes ud.

- Kobl batteriet helt af, og tag det ud.
- Træk vakuumledningen på vakuumbeholderen til hastighedsreguleringsanlægget ud.
- Slut en vakuumpumpe til den øverste ledningsstuds (grå) på vakuumbeholderen (se fig.).
- Etabler et undertryk i vakuumbeholderen på 680 mbar.
- Falder undertrykket med 68 mbar eller mere inden for 5 min., skal der indbygges en anden, modificeret vakuumbeholder.
