Fiat Ducato Produktionsår 04.2002 til 08.2006

Problemer med automat- gearet/gearvalg går tungt

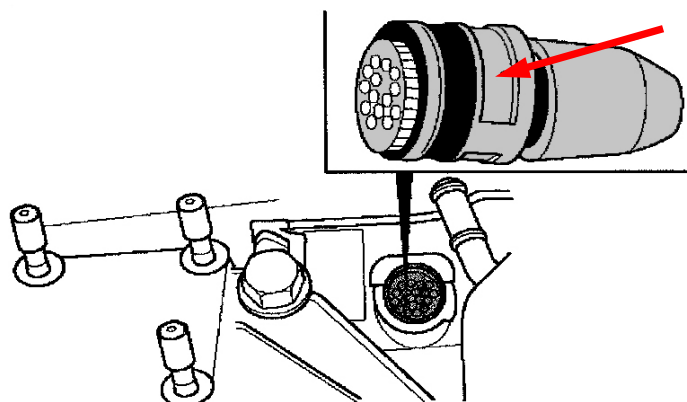
Fig.: 1

Hvis der reklameres over den ovennævnte fejl, kan årsagen være et korroderet multistik. På grund af indtrængende vand kan der opstå korrosion på benene i gearstyreenhedens multistik. Er dette tilfældet, skal du gøre følgende:

- Afmonter stikket til gearstyreenheden (se fig. 1).
- Kontrollér stikkets ben for korrosion, og rens dem.
- Træk beskyttelsesmuffen bagud og af stikket (se fig. 2).
- Forsegl stikkets bagside med et egnet tætningsmiddel (f.eks. silikone) (se fig. 3).
- Lad tætningsmassen tørre eller hærde.
- Monter de afmonterede dele igen i omvendt rækkefølge.
