## ***Fiat Stilo med benzinmotor***

### **Støj fra ventil i boks til aktivt kul**

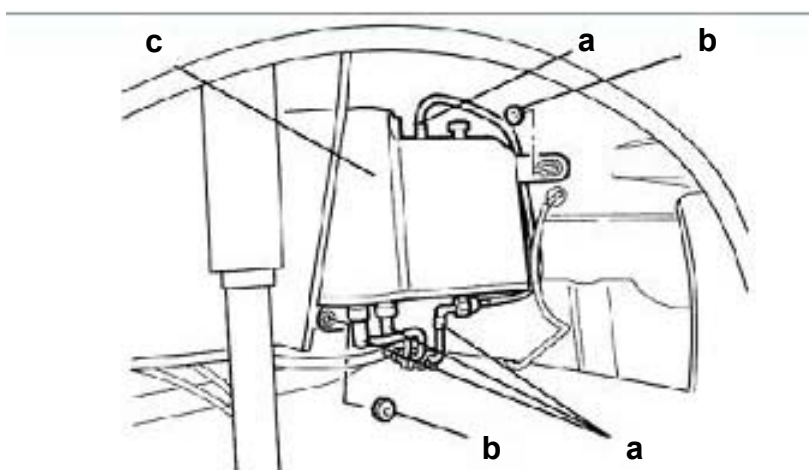
I ovennævnte biler kan man opleve, at der opstår støjgener fra området bagest til højre i bilen, når man kører på ujævn vej. Støjen forårsages for det meste af en metalkugle indvendigt i multifunktionsventilen i boksen til aktivt kul. Problemet kan kun afhjælpes ved at udskifte hele boksen til aktivt kul inklusiv den indbyggede multifunktionsventil. En allerede foretaget udskiftning vil være markeret med en hvid plet på hovedet af den nederste fastgørelsesskrue på tankklappen.

Boksen til aktivt kul (fig., punkt c) befinder sig bagest til højre i hjulkassen. Inden afmontering skal slangerne (fig., punkt a) og fastgørelsesmøtrikkerne (fig., punkt b) tages ud.
