Ford Explorer - Årgang 1993-1994

Ujævn motorgang

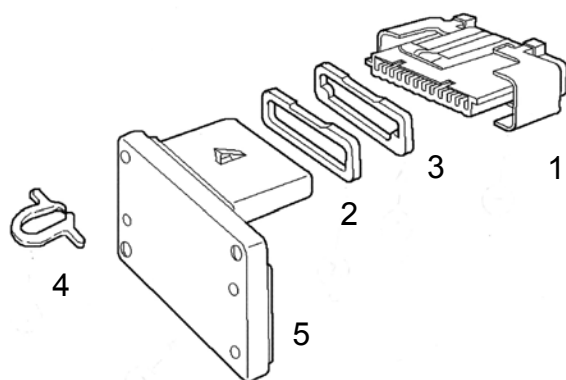
Hvis der reklameres over den ovennævnte fejl, kan årsagen være et løst stik på tændingsstyreenheden. På grund af dette stik kan der trænge fugt ind i det indvendige af stikket. I så fald findes der et reparationssæt, som indeholder en ny stikclips samt en speciel tætning af silikone. Den nye stikclips forhindrer, at stikket løsner sig, og tætningen beskytter bedre mod indtrængende fugt.

- Slå tændingen fra.
- Træk stikket (1) af tændingsstyreenheden.
- Træk den gamle skumplasttætning (2, lys-orange) af stikket.
- Sæt den nye tætning (3) ind i stikket. Sørg for, at tætningen ligger korrekt an.
- Monter den nye stikclips (4) på holderfremspringet på tændingsstyreenheden (5).
- Sæt stikket på tændingsstyreenheden.
