Ford Ka, Fiesta modelår '96 Ford Puma op til 09.99 - konstruktionskode XJ

Blæsermotor ude af funktion i kontaktstilling 1, 2 eller 3. Lugt og røgudvikling kan spores.

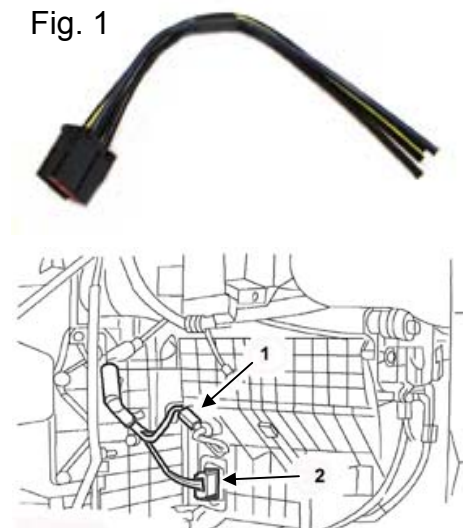
Fig. 1

Problemet kan skyldes modstanden fra blæsermotoren. Modstanden optager så meget strøm, at stikket fra blæserkontakten smelter. I givet fald skal der indbygges et nyt stik og en anden modstand.

1. Stik blæsermotor
2. Stik på modstand – blæsermotor

- Afkort ledningsbundtet (defekt stik) med ca. 40 mm og afisolér ledningsenderne ca. 5 mm
- Tilpas ledningen fra reparationssættet (se fig. 1) i længden, og afisolér enderne ca. 5 mm. Sæt kneb-/loddesamlere (Hella nr.: 8 KW 744 890-003) på
- Før reparations-ledningsbundtet sammen med ledningsbundtet, og bid knebsamlerne af med tangen
- Varm loddesamlerne op med en varmlufttørrer, indtil der trænger tætningsmiddel ud ved enderne
- Sæt reparationsstikket på modstanden og udlæg ledningsbundtet
- Resten af komponenterne genmonteres i modsat rækkefølge
