Ford Focus Produceret indtil 20.06.00 Produceret indtil 19.07.00

Blæser periodisk ude af drift og mærkbar lugt af smeltende kunststof

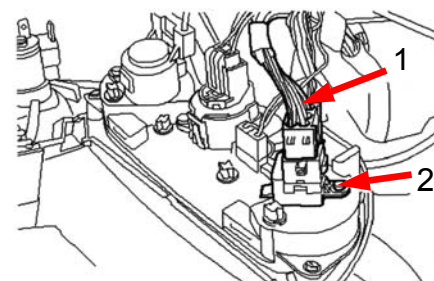
Fig. 2

Hvis der reklameres over de nævnte fejl, kan årsagen være en dårlig elektrisk kontakt i stikket på betjeningskontakten (blæsermotor). I ekstreme tilfælde kan der komme røg fra den nederste del af midterkonsollen. Stikket kan smelte på grund af kontaktens høje strømforbrug.

Er dette tilfældet, skal der loddes et nyt stik på betjeningskontaktens ledningsnet, og der skal monteres en ændret betjeningskontakt.

- Afmonter radio-/kassetteafspiller eller cd-afspiller (se fig. 1).
- Afmonter panelet med betjeningsdele (blæser, klimaanlæg, varme).
- Træk stikket af betjeningskontakten **1** og skru skrueene ud **2** (se fig. 2).
- Monter en ny betjeningskontakt.
