Ford Diesel med 2,0L DI, TDCI og 2,4L DI, TDCI, TDE motor fra år 2000 starter CS1245 hhv. 8EA 737 919-001 køretøjet starter ikke, starterudskiftning

Montagehenviisning: starterudskiftning / tilsmudsning

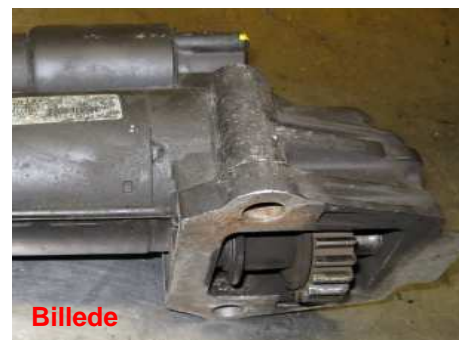
På de ovennævnte køretøjer opstår der ofte det problem, at starteren svigter på grund af for stor, indvendig tilsmudsning (også kaldet „pastadannelse“). Denne „pasta“ fordeles på grund af centrifugalkraft og magnetisme i hele starteren.

„Pastadannelse“ opstår når støv/slidmateriale (kobling/svinghjul) blander sig med det i starteren (ankeraksel, rullefriløb...) værende fedt.

Hvis man altså ved demontage af den gamle, defekte starter konstaterer, at akse og tandhjul er tilsmudset med meget koblingsstøv (sort) (se fig. 1), er det absolut nødvendigt at:

- alle afskærmninger og blindpropper på/i koblingshuset er til stede og rigtigt monteret
- koblingshuset er ordentligt rensed og at koblingsstøv, fremmedlegemer og andre urenheder bliver komplet fjernet, inden der bliver monteret en ny starter.

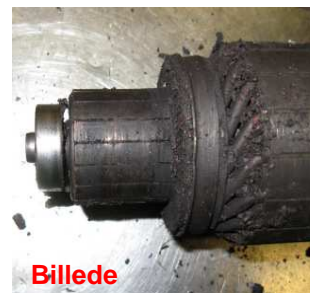
Overholdes denne fremgangsmåde ikke, kan de samme problemer opstå igen efter kort tid (se fig. 2-4).
