## **Kia Sportage Produktionsår 2005**

### **Startvanskeligheder i kulde**

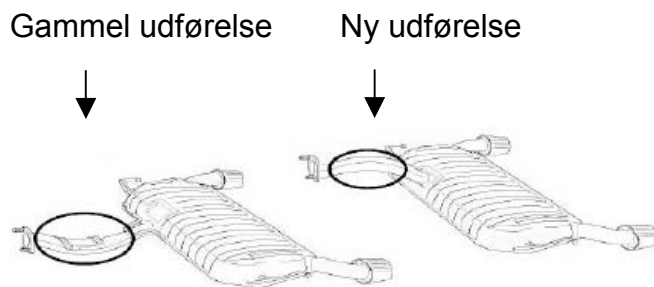
I nogle tilfælde kan udstødningssystemet på grund af temperaturen tilise så kraftigt på grund af kondensvand, at start af og til ikke er mulig.

Problemet kan kun afhjælpes ved at ændre udstødningssystemet med ændrede dele, hvor diametre og vinkler er ændret.

Her skal hovedlyddæmperen og den midterste lyddæmper udskiftes:
