Land Rover Defender 90/110/130 Årgang 1999-2004 med motor 2.5L TD5

Manglende effekt

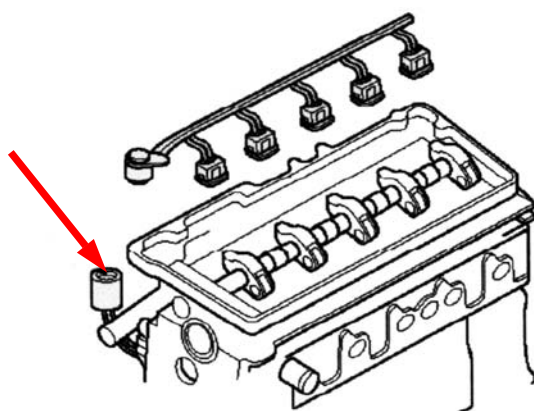
Reklameres der over ovennævnte fejl, kan årsagen være en mangelfuld tætning af stikforbindelsen (se fig.) mellem motorledningsnettet og ledningsnettet til indsprøjtningsventilerne. Fejltændinger, ingen motorstart og lys i motorkontrollampen kan være andre konsekvenser af fejlen.

- Adskil stikforbindelsen og kontroller den for urenheder.
- Hvis kontakterne er tilsnævset af indtrængende olie osv., skal de rengøres med et egnet rensmiddel, så der igen opnås en fejlfri kontaktforbindelse.
- Hvis kontakterne er kraftigt korroderet på grund af indtrængende vand, skal ledningsnettet til indsprøjtningsventilerne og motorledningsnettet udskiftes.
- Når stikkene samles, skal du sørge for, at de sidder rigtigt.
