## **Mazda Model 5 Konstruktionsår fra 2005 til 2010 Motor 2,0 Diesel (RF-Turbo) 105 KW**

### **Motoren går i stå**

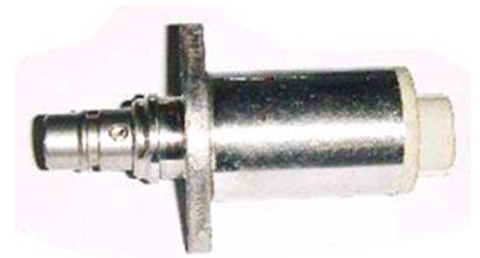
Fig. 1

Hvis den ovennævnte fejl påpeges af kunden, kan reguleringsventilen for brændstoftryk være årsagen. Desuden kan der indgå et sporadisk effekttab og dårlig startadfærd i kold tilstand i problembeskrivelsen. I dette tilfælde skal reguleringsventilen udskiftes (se fig. 1) Denne kan fremskaffes under nummeret 294009-0120. Ventilen sidder i den bageste del af huset for højtrykspumpen (se fig. 2).
