Mercedes W201

Modelår: 1990–1993

Motor: 1,8 i (M102.910)

Tomgangssvingninger / periodisk intet impulsforhold

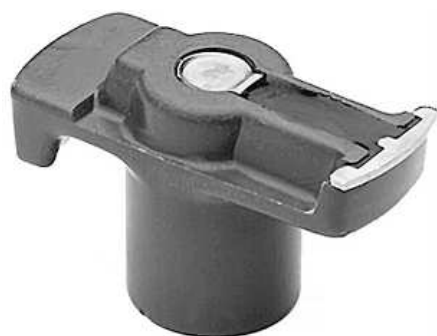
Ved ovennævnte køretøjer kan der forekomme stærke tomgangssvingninger. Periodisk foreligger der intet signal på diagnosetilslutningens pin 3, således at der ikke vises noget impulsforhold.

Ved inspektions- hhv. servicearbejder foretages der ofte en udskiftning af rotor og fordelerdæksel. Kontroller om der eventuelt er anvendt en forkert rotor. Rotoren (billede) skal have en modstand på 1 kOhm. Ellers kan der forekomme tomgangssvingninger. Specielt hvis der blev anvendt en rotor med en modstand på 0 Ohm.

Inden der påbegyndes en tidsinensiv fejlsøgning (koldstartsregulator, trykregulator, overspændingsbeskyttelse, kabelbrud etc.), bør rotoren kontrolleres.
