## **Mercedes Benz M-klasse (W163) Type 163.136/154/172. A fra 057949 til 085961**

### **Motoren starter ikke**

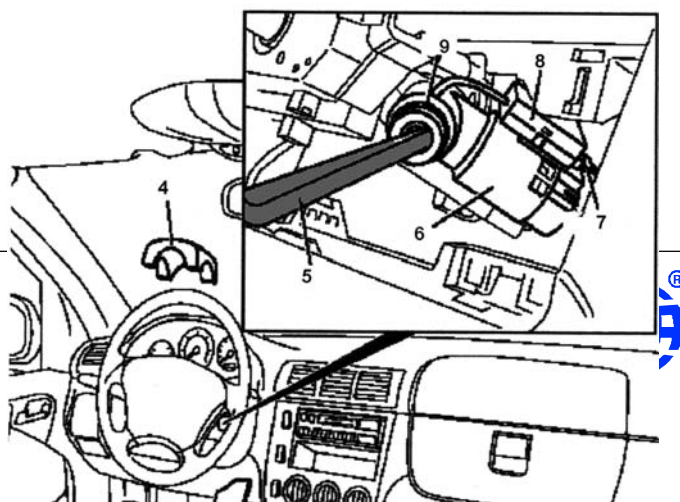
Hvis der reklameres over ovennævnte fejl, kan årsagen være en defekt transponderspole. Denne situation opstår hyppigere ved lave temperaturer. Desuden kan fejlkoderne P1570 og B1703 være gemt. I så fald skal datoen på transponderspølen kontrolleres. Ligger datoen før uge 49-1998, skal spølen udskiftes.

- Clips afdækningen (2) til højre for ratstammen af.
- Afmonter skruerne til ratstammebeklædningen (1).
- Tag ratstammebeklædningerne (3 og 4) af.
- Skub styreenheden (8) ud af holderen til tændingskontakten (6).
- Løsn stikforbindelsen (7).
- Tryk transponderspølen (9) af tændingskontaktens bøsning ved hjælp af en lille kile (5).
- Tag styreenheden med transponderspølen af.
- Monter den nye spøle med styreenhed og fastgør delene igen i omvendt rækkefølge.
- Slet fejlkoder.
- Kontroller at systemet fungerer.
