Opel Meriva 1,4 I **Alle modeller med en Bosch** **kølevæsketemperaturføler**

Dårlig motorgang

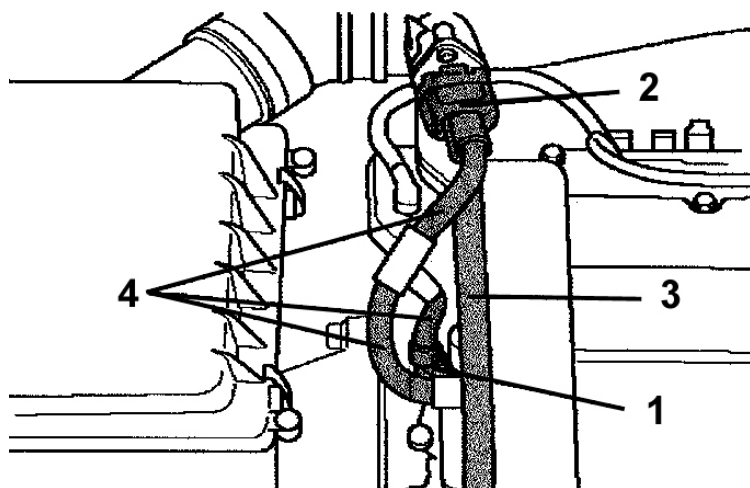
Fig. 1

Hvis der reklameres over ovennævnte fejl, kan årsagen være en fejlbehæftet stikforbindelse fra kølevæsketemperaturføleren. På grund af vibrationer kan der opstå en løs forbindelse i stikforbindelsen. Dette kan vise sig på følgende måde:

- Afbryd batteriet.
- Træk stikforbindelsen af temperaturføleren (se fig. 1 punkt 1) og luftmassemåleren (se fig. 1, punkt 2).
- Tag afdækningen af (se fig. 1, punkt 3).
- Afmonter plastkappen og isolerbåndet fra ledningsnettet (se fig. 1, punkt 4).
- Knib temperaturfølerens ledning over, og træk den ud af ledningsføringen.
- Klip ledningen fra reparations sættet af på en længde
