## **Opel Vectra C Alle modeller med elektronisk klimaautomatik (ECC) VIN 21000015 - 21031422**

### **Batteriet aflades Dårlige startegenskaber**

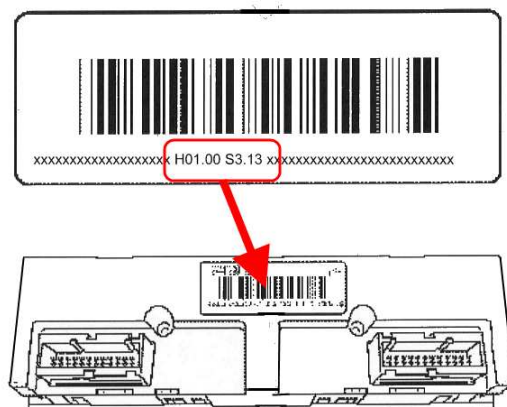
En defekt på styreenheden til den elektroniske klimaautomatik kan i nogle tilfælde være årsagen til et afladet batteri. Et automatisk skift af driftstilstanden kan medføre et permanent strømforbrug på 75 mA. I dette tilfælde skal softwaren kontrolleres på baggrund af typeskiltet (figur).

Hvis version „S3.10“ eller „S3.12“ er angivet under stregkoden, skal ECC enheden udskiftes.
