OPEL **Astra-H, Zafira-B,** **Vectra-C, Signum,** **Motorkode** **Z19DTH, Z19DTJ, Z19DTL**

Alle køretøjer med Bosch generator fra konstruktionsår 2007

Støj i området omkring kileribberemmen **Batteriafladning**

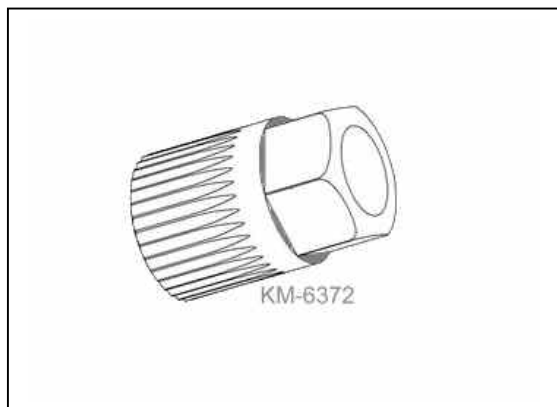
Der opstår kraftig støj i området omkring Poly-V-remmen med mulighed for samtidig batteriafladning.

Generatorfriløbet fungerer ikke korrekt.

Kontrollér friløbet og udskift det om nødvendigt.

Der kræves specialværktøj (KM-6372) til at udskifte generatorfriløbet.
