Renault Clio II Alle modeller

Motoren starter ikke

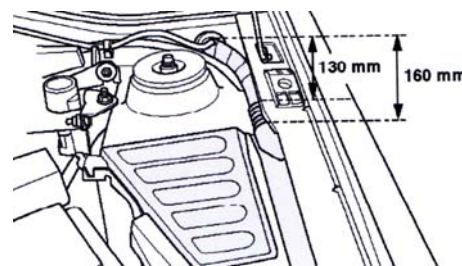
Fig. 1

Hvis der reklameres over den ovennævnte fejl, kan årsagen være korrosion i sikringsboksen (i motorrummet). Når der trænger vand ind, danner der sig korrosion på stikkens kontakter og især på motorstyrerelæet, og dermed forhindres korrekt funktion.

- Åbn sikringsboksen og kontrollér de enkelte stik og relæsokler for korrosion, rengør dem om nødvendigt, eller udskift sikrings- og relæholdere.
- Udskift om nødvendigt sikringer og relæer.
- Tætn ledningsnettet til sikringsboksen med beskyttelsesmuffen og tætningsbåndet i den ønskede længde (se fig. 1).
- Klæb klæbebåndet på langs med anlægskanten for sikringsboksens afdækning (se fig. 2).
