Renault Laguna II med 2,2 l dieselmotor

Effekttab og klaprelyde fra motorrummet.

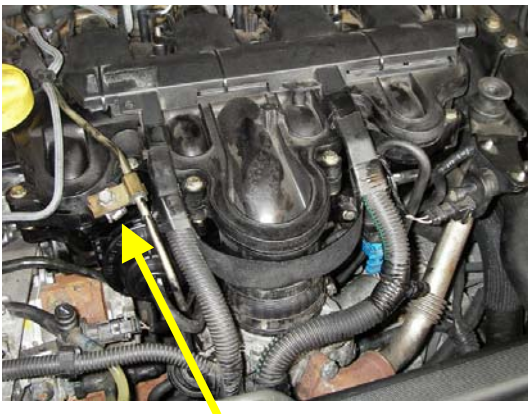
Spjældmodul

Hvis der for disse biler reklameres over, at motoren ikke længere har sin fulde effekt, og at der kan høres klaprelyde fra motorrummet, kan et defekt spjældmodul være årsagen. Modulet befinder sig mellem indsugningsrøret og topstykket. Ved de ovenfor nævnte fejl er det muligt, at styreakslen i spjældmodulet er knækket, og at et spjæld ikke længere åbner og lukker.

Fejlen afhjælpes ved at udskifte spjældmodulet.
