## **Renault Megane** **Alle biler med nyt instrumentpanel**

### **Defekt tankmåler**

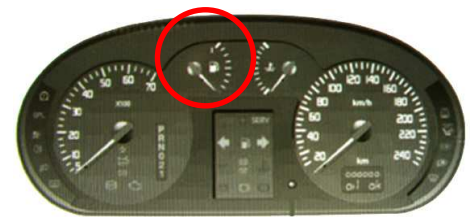
Fig. 1

Hvis der reklameres over ovennævnte fejl, kan årsagen være en defekt kontaktbro. Det ytrer sig ved, at tankmåleren bliver stående på nul (nyt instrumentpanel, se fig 1). I så fald skal der etableres en bro på forbindelsesstikket R 34 (se fig. 2) mellem benene A8 og A9.
