Renault Twingo - op til årgang 1999

Ladekontrollampe lyser svagt

Bulletin

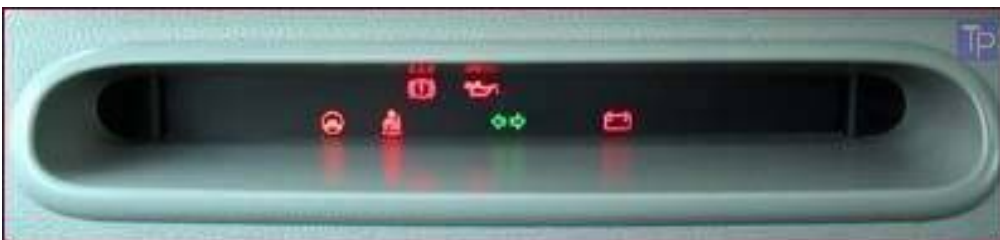
Ved ovennævnte biler med tolinjet info-display (fig.) kan det forekomme, at ladekontrollampen lyser svagt i tomgang. I givet fald skal ladekredsløbet kontrolleres. Hvis ladekredsløbet er i orden, skal info-displayet udskiftes med en modificeret enhed. Det gøres på følgende måde:

- Kobl batteriet af
- Fjern 2 skruer til displayet bag rattet på instrumentbrættet
- Løsn displayet på instrumentbrættet
- Kobl stikket af
- Kontroller stikkets tilstand

Det nye display monteres i omvendt rækkefølge. Indlæs om nødvendigt den nye radiokode og stil uret.
