## Rover 45 – årgang 1999 til 2004

### Motoren har tændingsfejl

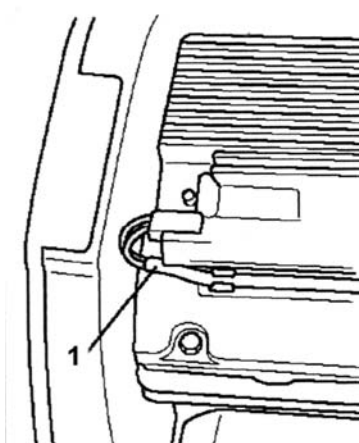
Fig. 1

Hvis der reklameres over den ovennævnte fejl, kan årsagen være en forkert føring af ledningsnettet til tændspolen. Ud over tændingsfejlene kan fejlen også vise sig ved, at motoren reagerer forsinket på gasgivning.

Dette problem viser sig især, når speederen trykkes hårdt ned (start, overhaling etc.). På fig. 1 er ledningsnettet klemt fast under motorafdækningen, hvilket kan ske, når afdækningen ikke er blevet monteret korrekt. I dette tilfælde skal du skrue afdækningen af og lægge ledningsnettet ind i holdeclipsen, så det ikke rager ud over kanten på ventildækslet (se fig. 2).
