## **Smart Alle modeller med benzinmotor Type 160.910 (33, 40, 45 KW)**

### **Motoren har mistet effekt.**

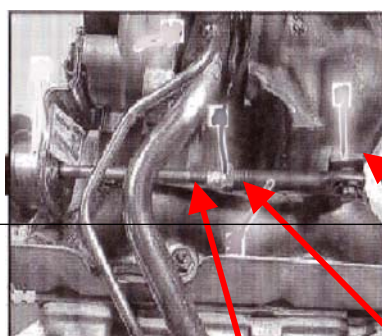
Hvis der for bilmodeller med overnævnte motortype reklameres over, at motoren ikke har samme effekt mere, kan manglende ladetryk være årsagen. Denne fejl forårsages af en forkert længdeindstilling for forbindelsesstangen mellem membrandåsen til ladetryksreguleringsventilen og reguleringsstangen. Da en kontramøtrik har løsnet sig på forbindelsesstangen, ændres længden, og membrandåsens bevægelser overføres ikke længere rigtigt. Fejlen afhjælpes ved at indstille længden korrekt. Dette gør du på følgende måde:

- Træk undertryksstyreledningen på membrandåsen af, og tilslut en håndvakuumpumpe.
- Fastgør ved hjælp af en magnet måleuret således på udstødningsmanifolden, at reguleringsstangens bevægelser kan måles.
- Påtryk membrandåsen et undertryk på 510-550 mbar.
- Reguleringsstangen skal have bevæget sig 1 mm. Er det ikke tilfældet, skal forbindelsesstangen indstilles ved at dreje den. Spænd derefter kontramøtrikken, og lås den med sikringslak, så den ikke kan løsne sig igen.
